SEGURIDAD MINERA

LECCIÓN APRENDIDA

EVENTO POR FALLA GEOMECÁNICA

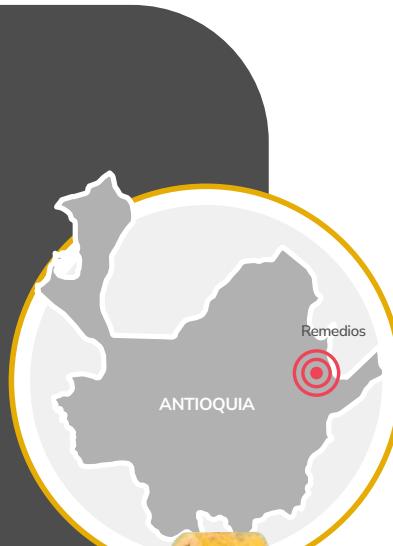
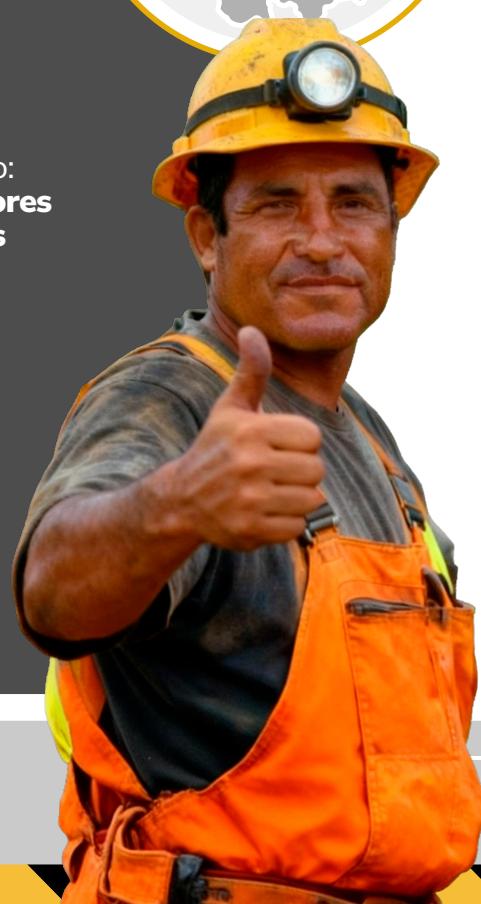
El día 17 de julio de 2025 en la mina El Minón, propiedad de la sociedad minas el minón. Se presenta accidente minero producto por falla geomecánica (derrumbe). El derrumbe es ocasionado por el golpe de la vagoneta o skip en el sostenimiento, removiéndolo, en la abscisa 25m al devolverse de forma inmediata por el inclinado principal (apique principal) posterior a la ruptura del cable que lo está evacuando por medio del malacate (elevador) a superficie. El golpe del malacate en el sostenimiento produce la remoción del mismo en un trayecto de 5 puertas distanciadas a 1.2m, lo que produce desprendimiento de roca de techo que llena el inclinado principal (apique principal) dese la ABS. 25m hasta el final del inclinado ABS. 67m. La roca desprendida produce el aislamiento de 18 trabajadores mineros que se encontraban realizando sus labores cotidianas dentro de la mina. La evacuación inmediata de los trabajadores no se pudo realizar considerando que no se cuenta con una ruta de evacuación alterna a los trabajos principales de la mina.

- Diseñe, capacita e implemente procedimientos de trabajo seguro según corresponda para todas las actividades desarrolladas en la mina.
