Asunto: Informes Técnicos caso Oripaya - CMCT

**INFORME TÉCNICO**

| <b>OBJETO DEL INFORME</b> | Evaluación del presunto impacto ambiental por vertimientos sobre la Q. Oripayera originados en el Contrato de Concesión N° EJG-101, para la explotación minera de Carbón, cuyo titular es COMPAÑÍA MINERA CERRO TASAJERO S.A.. |

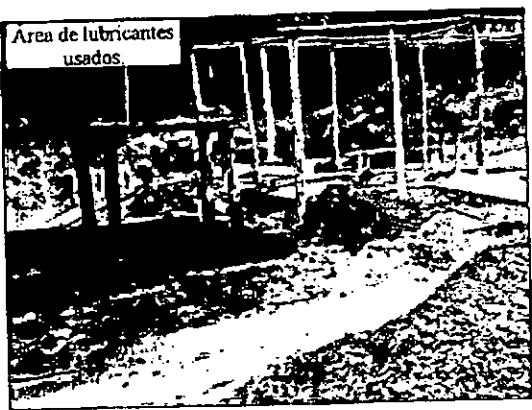
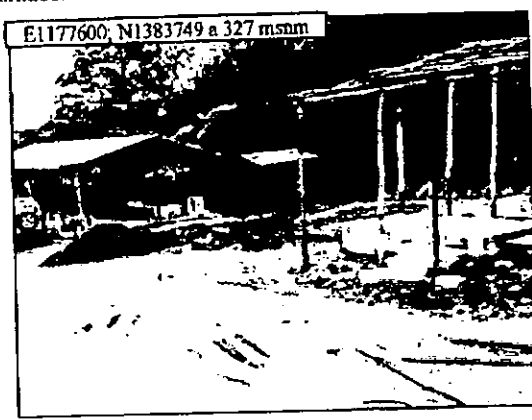
La visita inició verificando el estado actual del área de almacenamiento de combustible y lubricantes, ubicada en las coordenadas planas E1177600; N1383749 a 327 msnm, notándose la ausencia de los tanques de almacenamiento de combustible y de lubricantes y el retiro de las cubiertas de protección para lluvias (*Fotografía 1*). Asimismo se encontró un trabajador de CMCT en labores de retiro de arenas contaminadas del cerco perimetral de control de derrames, consistente en un lecho de arena delimitado por un muro en ladrillo cemento de aproximadamente 40 cm de altura (*Fotografía 2*), muro que fue removido para retiro de los tanques de combustible, según el Ing. Jhon Jairo Arévalo Q. estos residuos serán confinados y sellados en barriles para su disposición en tierra en una fosa recubierta en plástico, no obstante están definiendo la zona de disposición en los terrenos de la mina.

**Fotografía 1. Vista general estado actual Área de Almacenamiento de Combustibles y Lubricantes.**

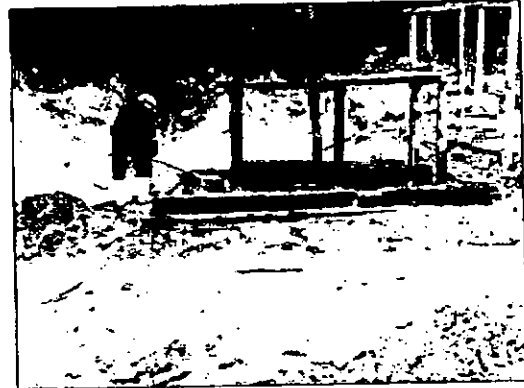
**Fotografía 2. Detalle labores de retiro de arenas contaminadas por trabajador CMCT.**

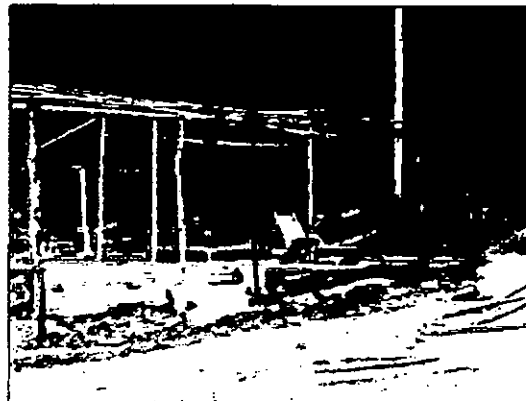
Fotografía 4. Detalle de derrame de lubricantes al terreno.

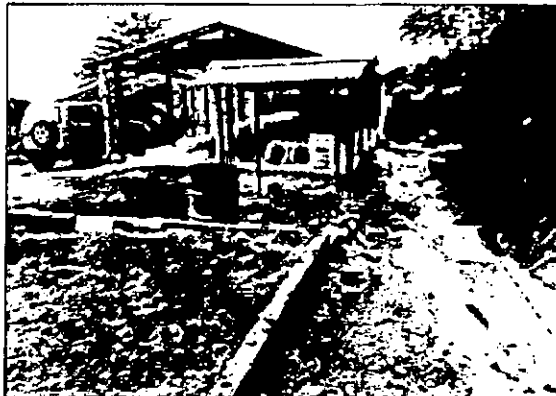
Fotografía 5. Detalle de cunetas que redirige las aguas lluvias a la quebrada Oripayera.

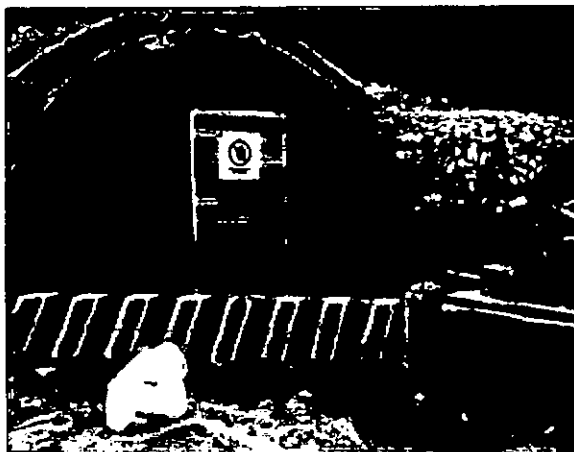
Fotografía 6. Bocamina. Detalle entrada sellada.

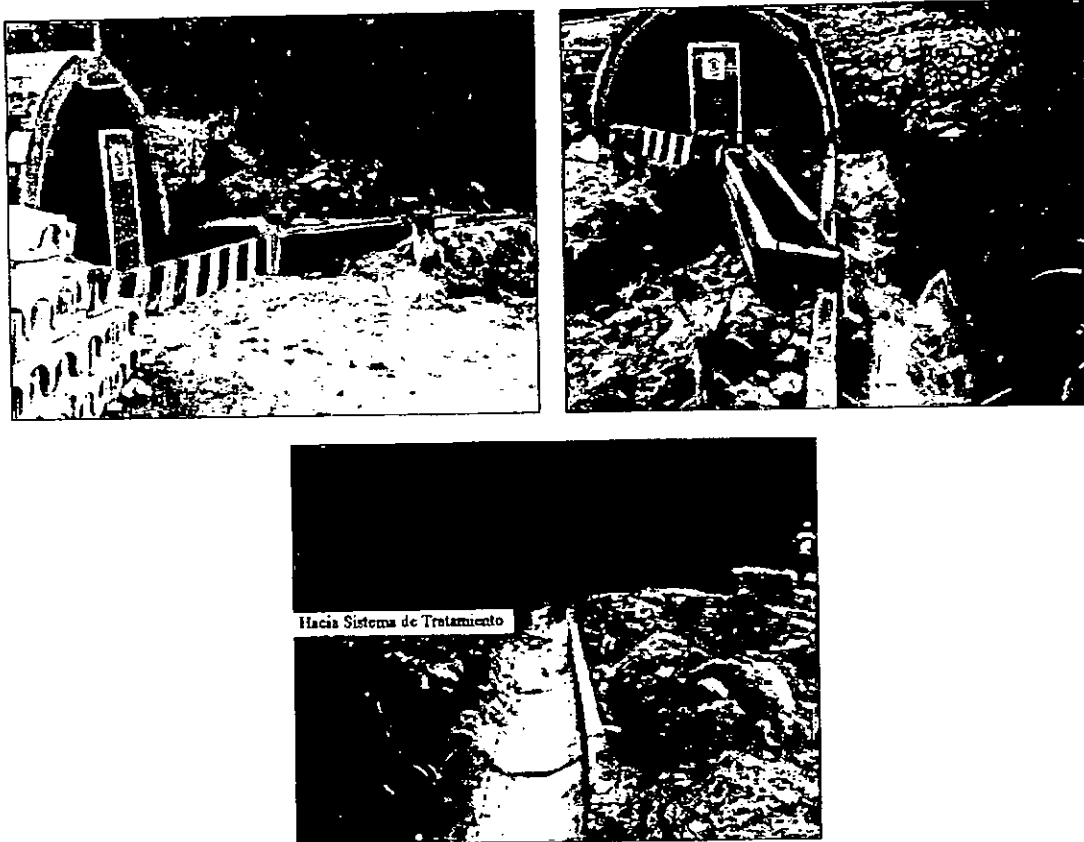
Fotografía 8. Bocamina. Detalles de canal para el manejo del agua del acuífero.

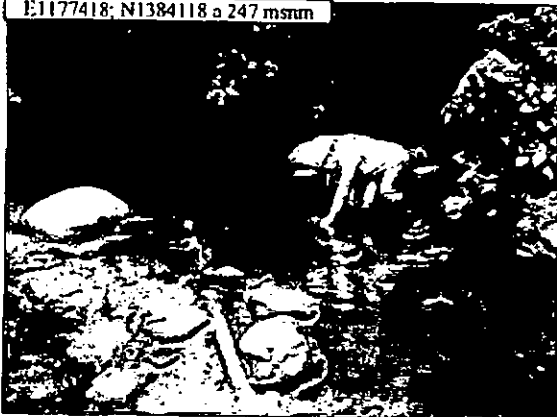
El Segundo Punto de muestreo se fijó en la quebrada que llega a la quebrada Oripayera en el punto con coordenadas E1177418; N1384118 a 247 msnm (Fotografía 15). En este punto se observó menos turbiedad en el agua que en el punto de captación, sin embargo en sus rocas y lecho se observa una película de color anaranjado que presuntamente se deba a remanentes de óxido de hierro.

**Fotografía 15. Puntos toma de muestra, quebrada que llega a la quebrada Oripayera.**

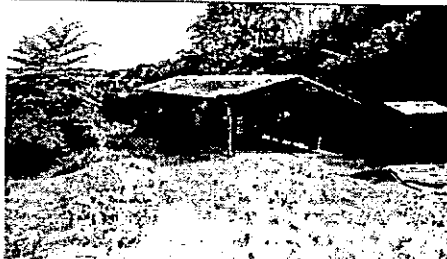
Foto 10 Infraestructura externa
