| <b>AGENCIA NACIONAL DE MINERÍA</b> | <b>ATENCION Y SERVICIOS A MINEROS Y A GRUPOS DE INTERES</b> | | <b>CÓDIGO: MIS7-P-004-F-008</b> |

ESTADO No. 080

**INFORME DE VISITA TÉCNICA DE SEGUIMIENTO Y CONTROL REALIZADA PARA DETERMINAR POSIBLES DAÑOS CAUSADOS POR EXPLOTACION DE MINAS DE CARBON A LA CASA DE LA SEÑORA ANA ELISA MENDEZ ACOSTA EN EL MUNICIPIO DE LENGUAZAQUE - CUNDINAMARCA**

**REFERENCIA:** REVISION DAÑOS CAUSADOS A PROPIEDAD PRIVADA  
**SOLICITANTE:** ANA ELISA MENDEZ ACOSTA  
**MINERAL:** CARBON  
**MUNICIPIO:** LENGUAZAQUE - CUNDINAMARCA  
**FECHA DE VISITA:** 16 DE OCTUBRE DE 2013

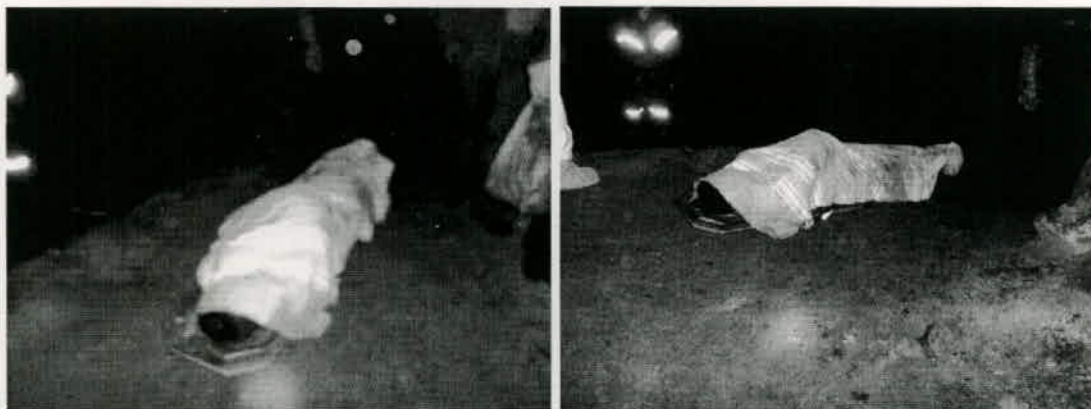
Foto 7 y 8. Ubicación de la Víctima en el patio de la Mina

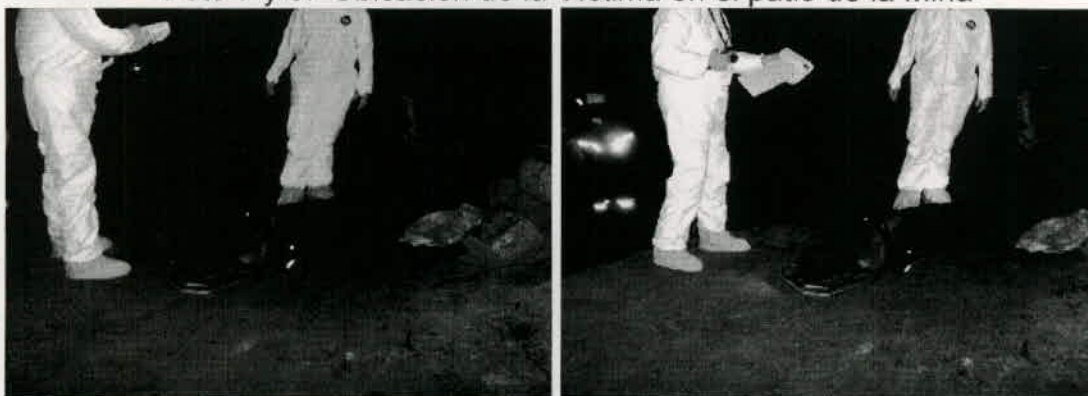
Foto 9 y 10. Entrega de la Víctima al C.T.I.

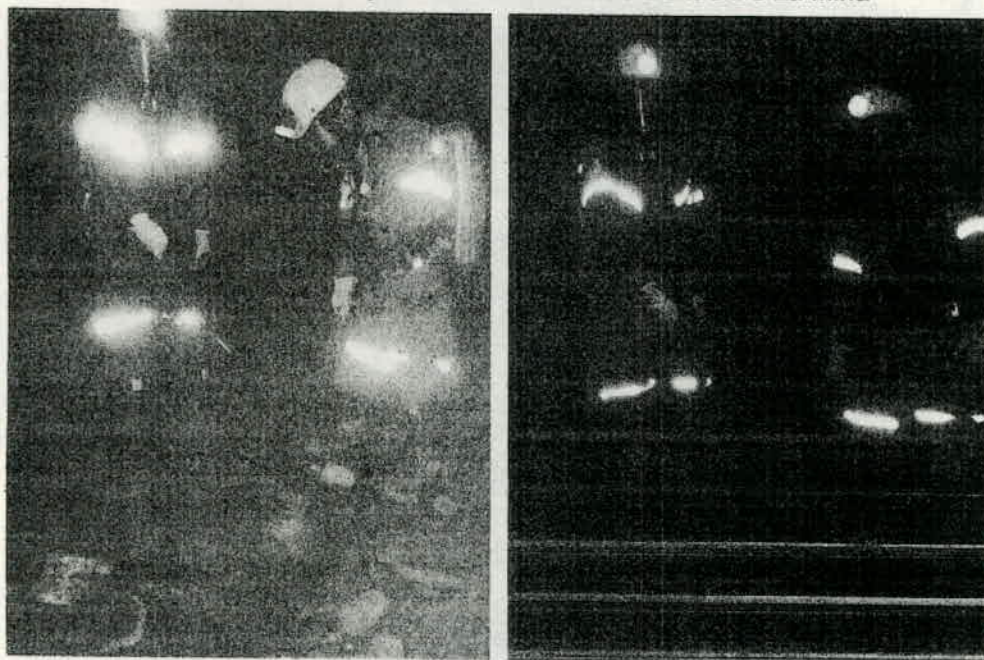
Llanta Consumida y Material Combustible Dentro De La Mina

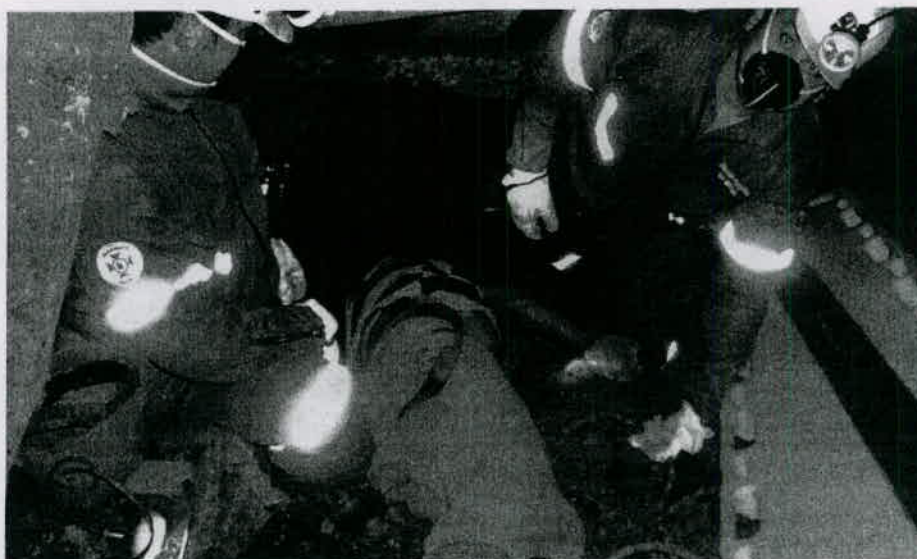
#### UBICACIÓN DEL CUERPO EN EL INCLINADO PRINCIPAL

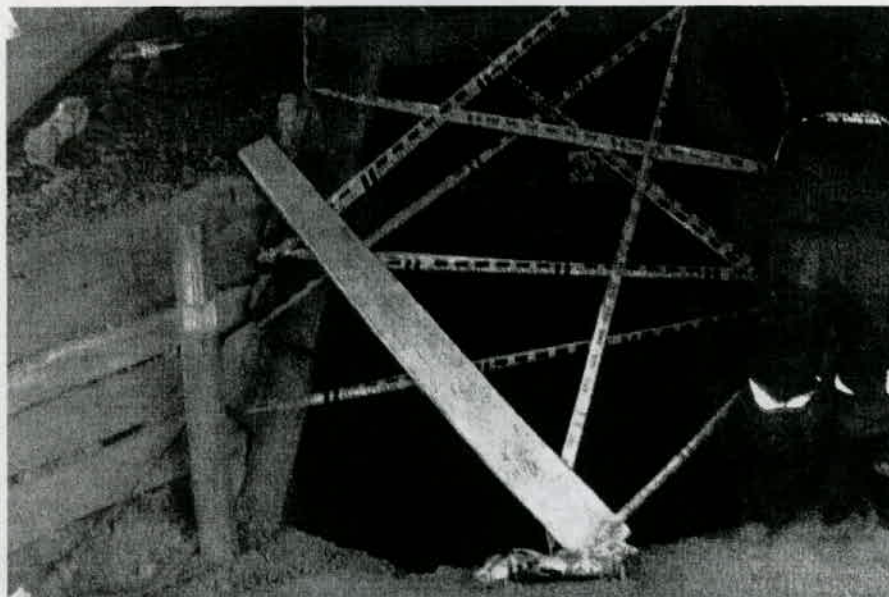
**CINTA EN LA BOCAMINA CON ORDEN DE CIERRE**

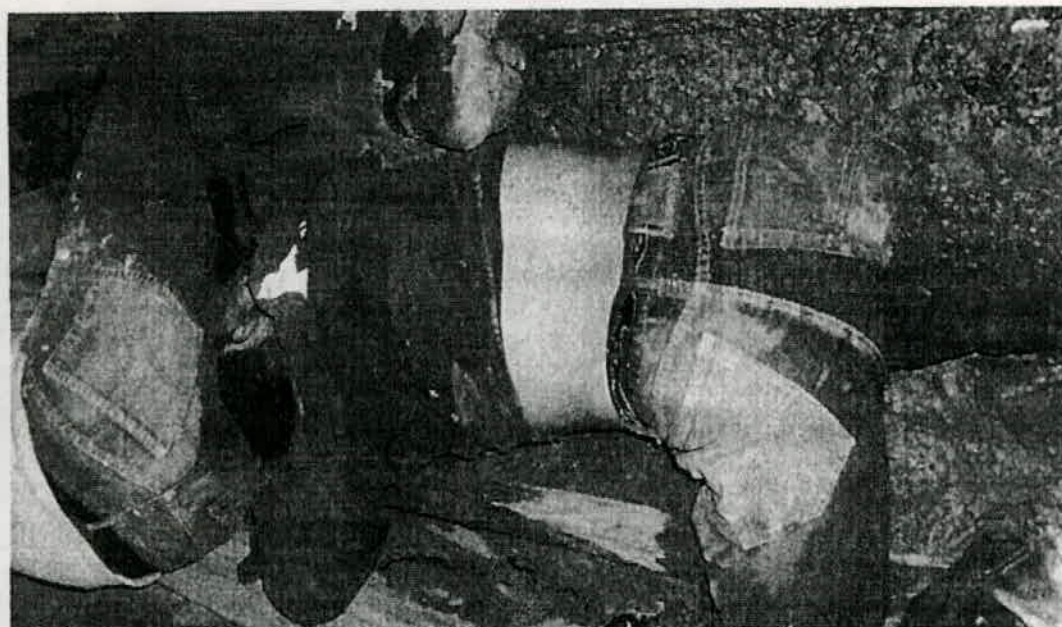
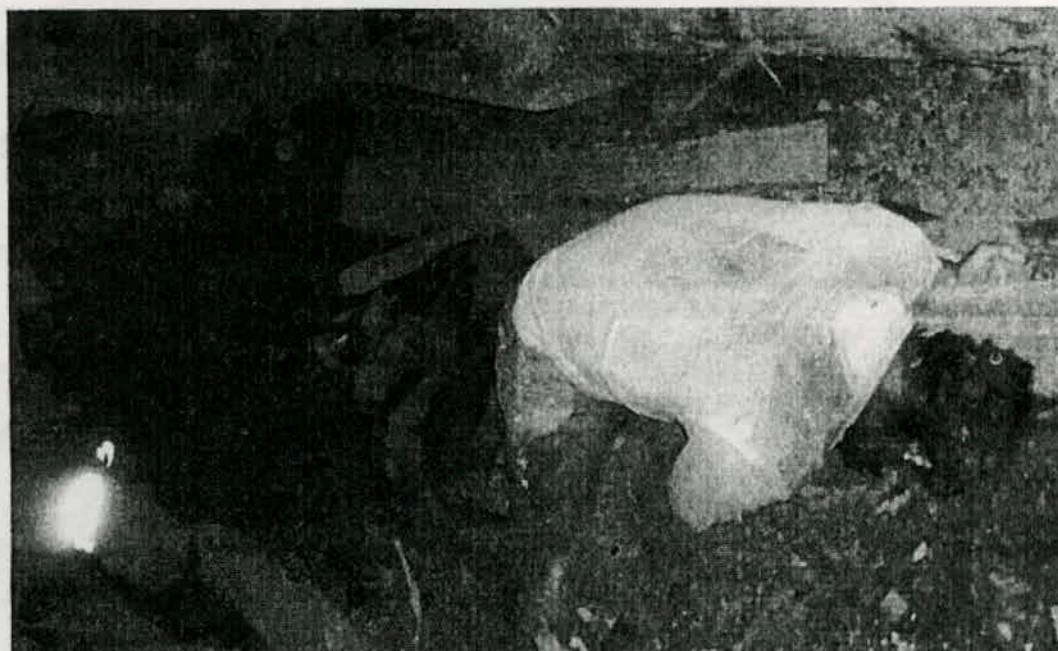
**CUERPOS SIN VIDA AL INTERIOR DE LA MINA**

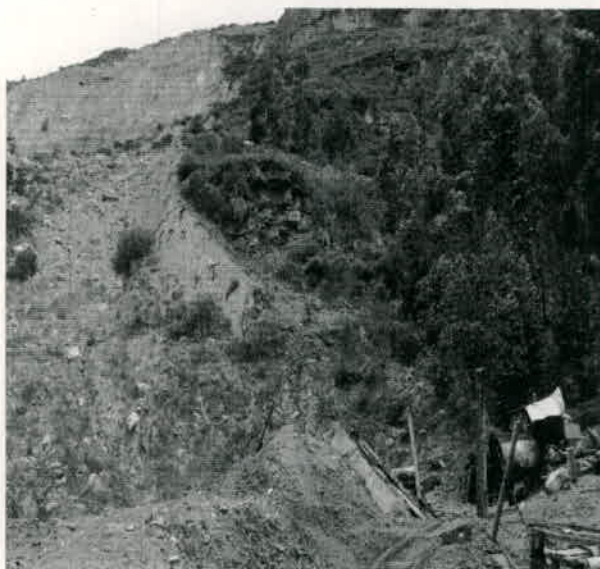
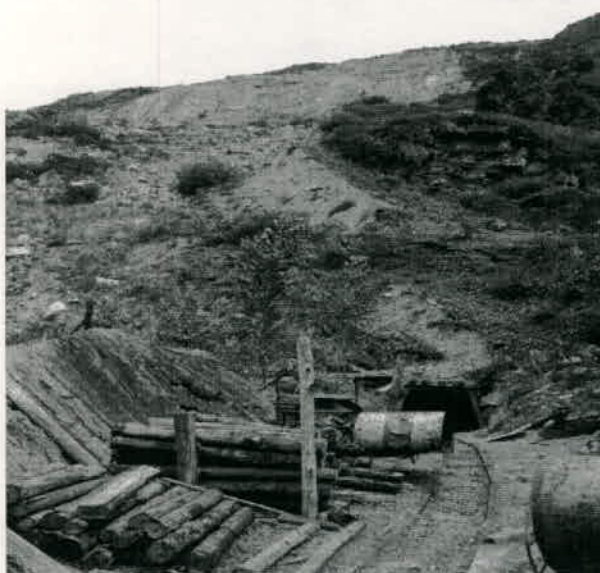
BM-3-4 N.N

**BM-N.N-3-4 UBICADAS EN LA LINEA DE DESLIZAMIENTO**

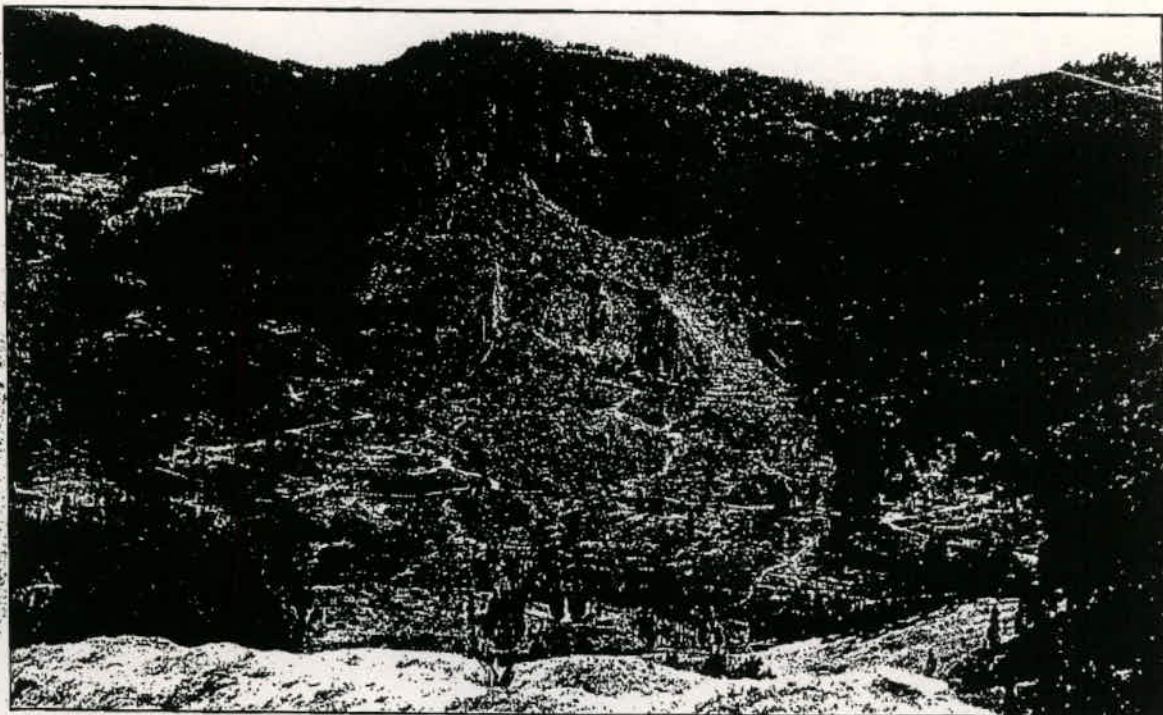
Foto 1. Vista panorámica del sector inestable localizado en el Municipio de Tópaga. Foto tomada desde la vía que conduce a la Cabecera Municipal de Gámeza.

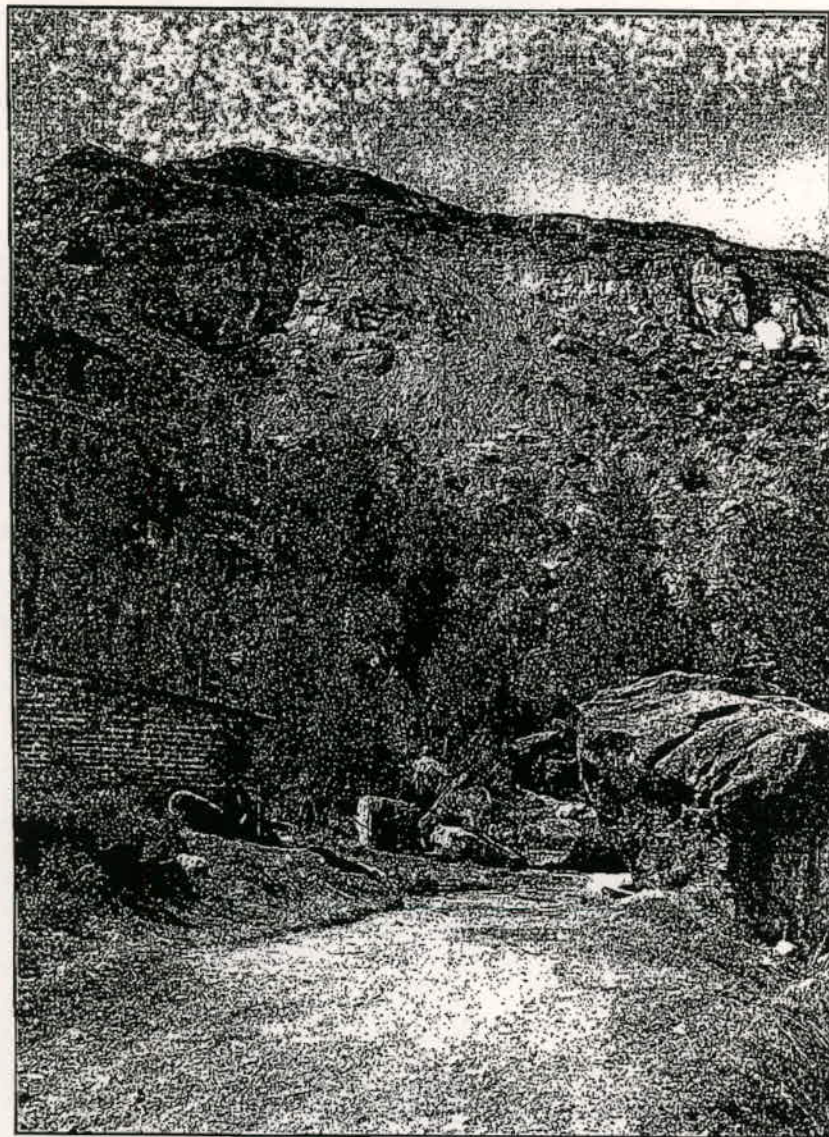
**Foto 2.** Condición de alto riesgo presente hacia el flanco derecho del movimiento, en donde se localizan viviendas, campamentos y bocaminas activas. Obsérvese el sobretamaño del bloque proveniente de la parte alta del macizo rocoso, así como bloques ya desprendidos en la parte alta altamente susceptibles a rodar ladera abajo (Foto tomada de Alvarado C., 2007).

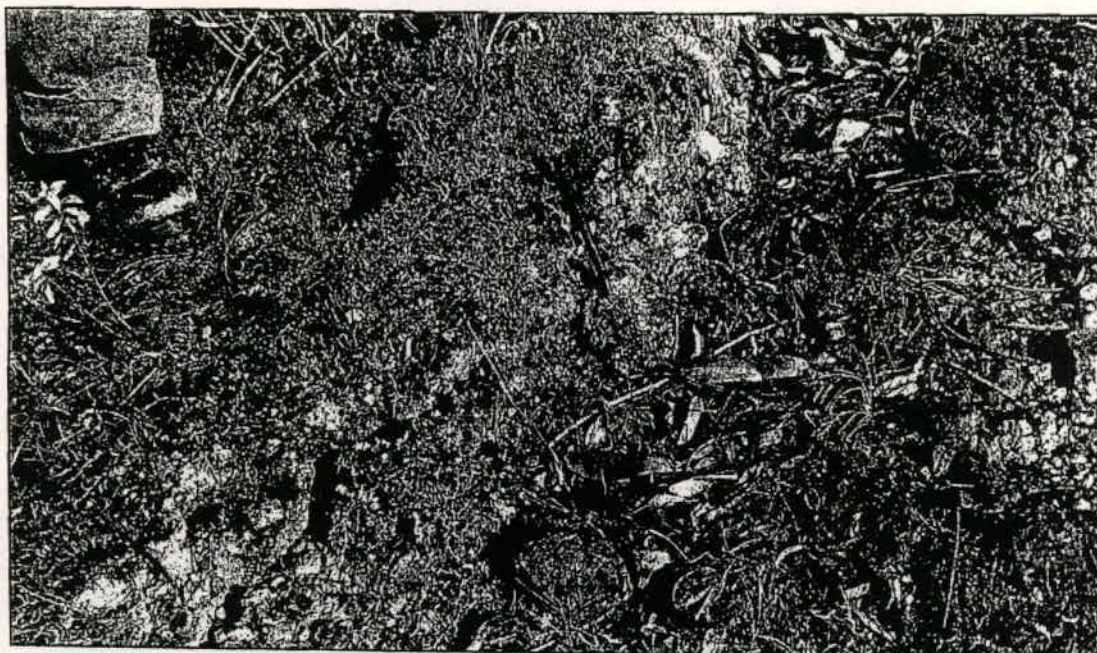
**Foto 4.** Grietas observadas en la corona que reflejan la actividad reciente y el carácter retrogresivo del movimiento.

Por la magnitud y actividad permanente del movimiento, el cual se encuentra activo desde hace más de 30 años (según información suministrada por vecinos del lugar), se recomienda prohibir cualquier actividad minera tanto en superficie como subterránea dentro del polígono delimitado como zona de seguridad, el cual está definido por los siguientes puntos y coordenadas (ver mapa anexo):

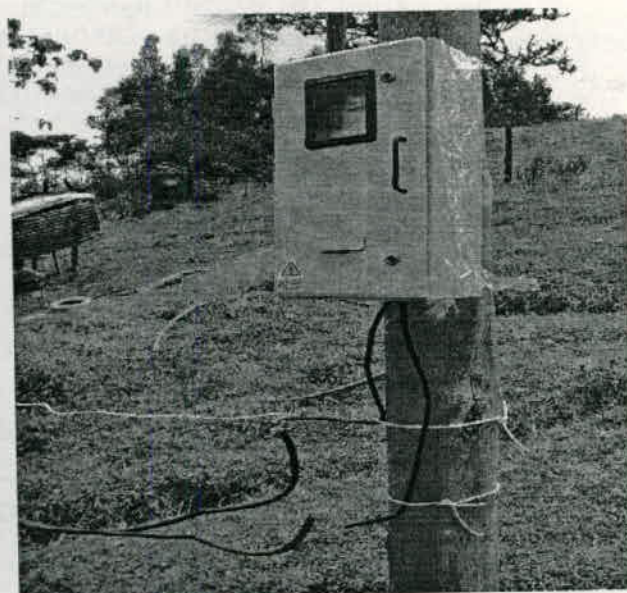
CONEXIONES ELECTRICAS  
DEFECTUOSAS

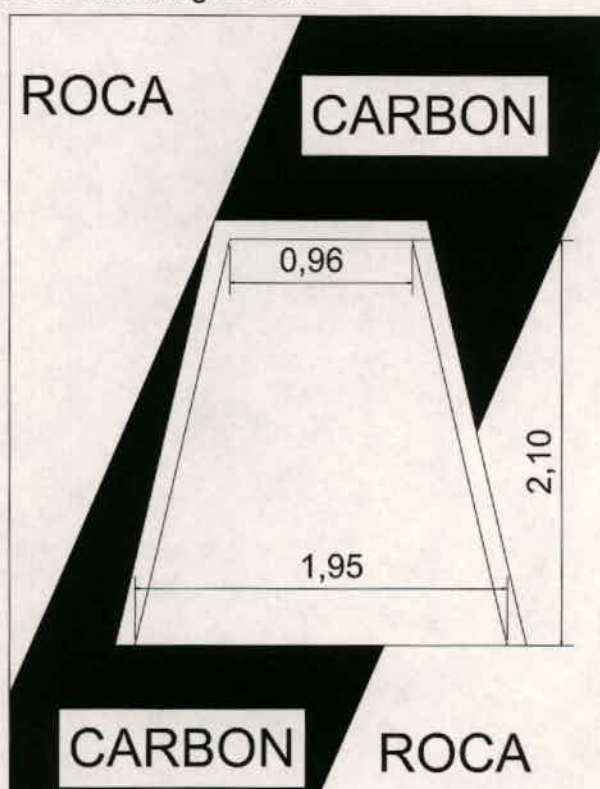
Figura 2 Sostenimiento mina la guevona

- ✓ **SOSTENIMIENTO:** se cuenta con varios tipos de sostenimiento entre los que encontramos la puerta tipo alemana; puerta en cuadro sin diente; en cuadro completo para los tambores y en algunos lugares donde el macizo rocoso permite claros de luz con sostenimiento natural.
