Asunto: REMISION POR CONOCIMIENTO VISITA POR MINERIA ILEGAL

CONCEPTO TECNICO PARCU - 117

FECHA VISITA: 29 DE ENERO DE 2019  
MUNICIPIO: LA ESPERANZA  
DEPARTAMENTO: NORTE DE SANTANDER  
MINERAL: ASFALTITA

VISITA EXPLOTACION DE ASFALTITA EN EL MUNICIPIO DE LA ESPERANZA

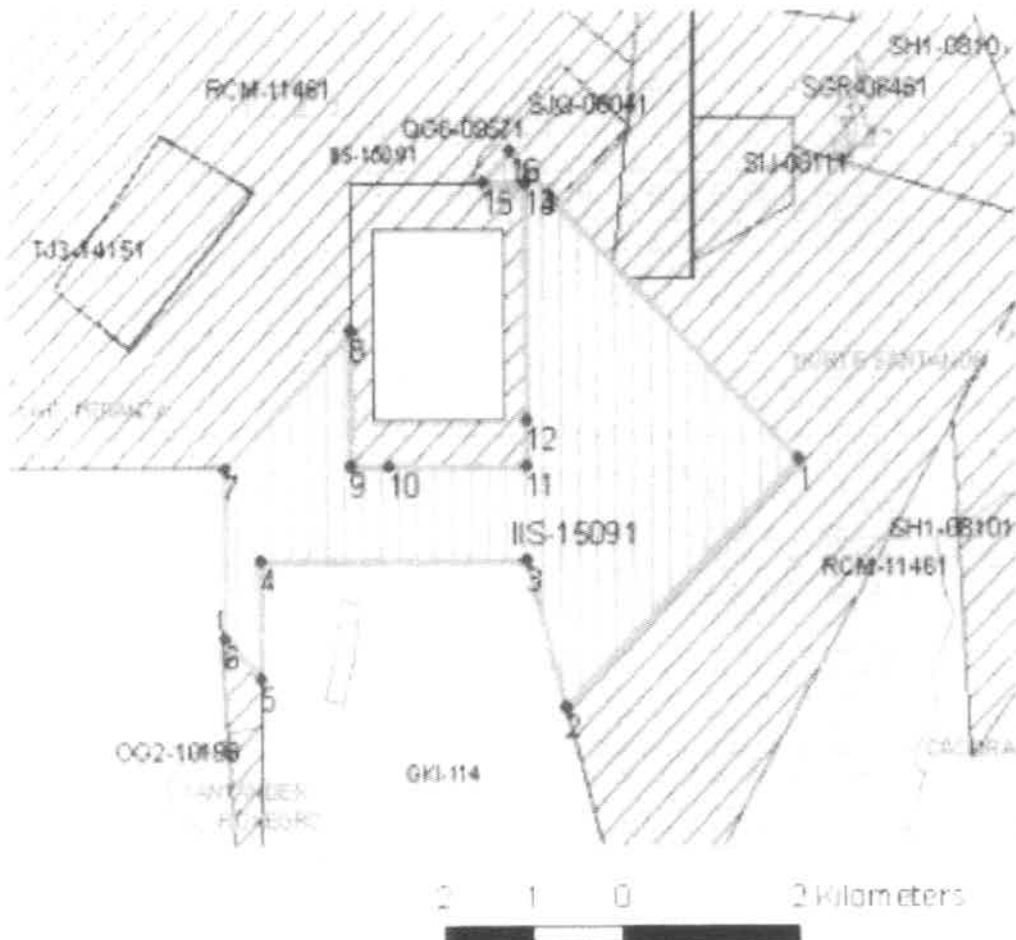
1. CONSULTA CMC DEL SECTOR

Consultado el Catastro Minero Colombiano – CMC se observa que en el área, no presenta superposición con zonas de restricción o zonas no compatibles de la minería de acuerdo al Art. 34 de la Ley 685 de 2001.

Presenta superposición parcial de carácter informativo - zonas micro focalizadas restitución de tierras - unidad de restitución de tierras - actualización 09/04/2018 - incorporado al CMC 12/07/2018.

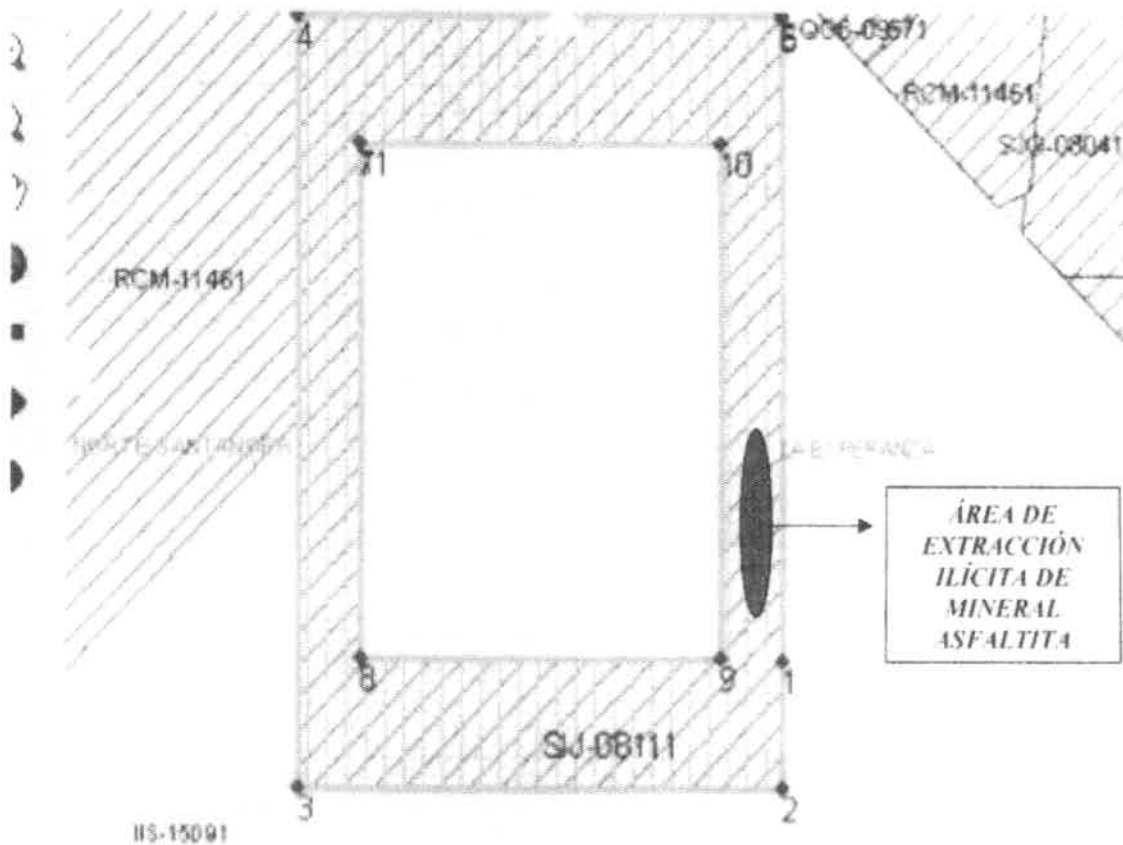
2. AREA DE EXPLOTACION ILICITA DE MINERALES

La extracción ilícita de minerales se realiza en la solicitud de contrato de concesión N° S0J-08111 la cual cuenta con las siguientes características:

La extracción ilícita de minerales se realiza en una franja en medio de los títulos mineros ISS-15091 Y GGOI-05, por lo cual se debe informar a los titulares de los contratos mencionados para que realicen estricto monitoreo para evitar que dicha explotación ilícita de minerales interfiera sobre el área concesionada.

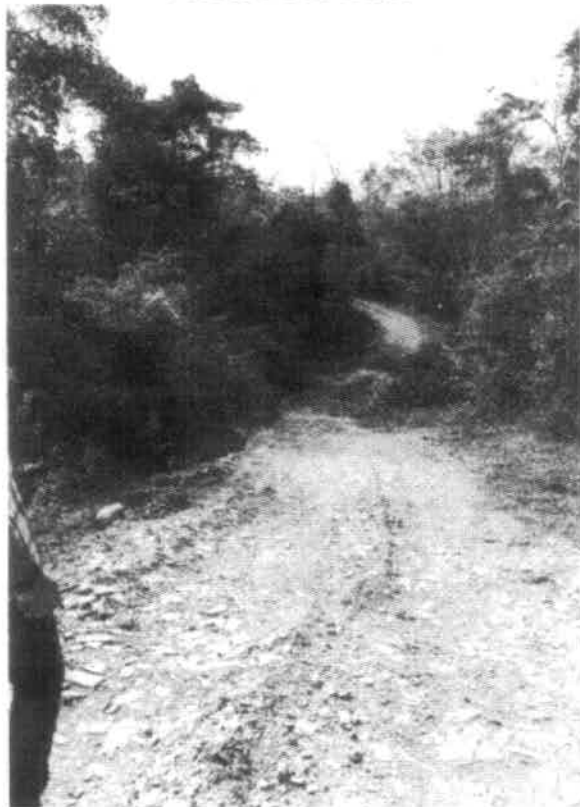
Foto 1. Vía de acceso

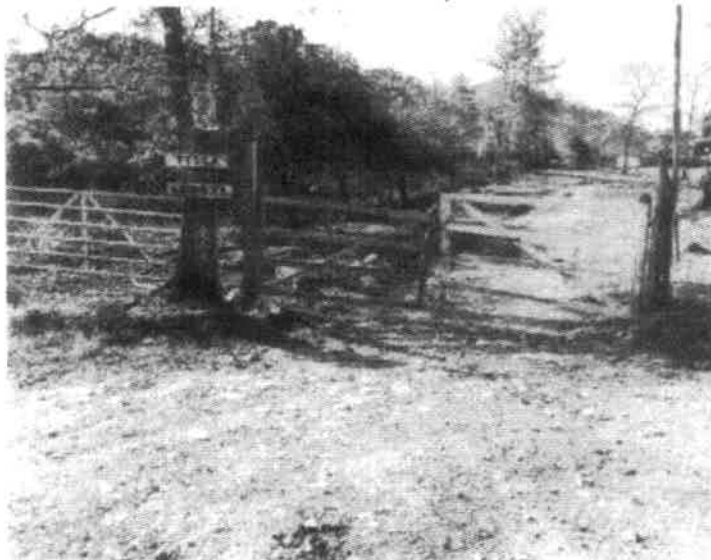
Foto 2. Entrada al sector de explotación ilícita.

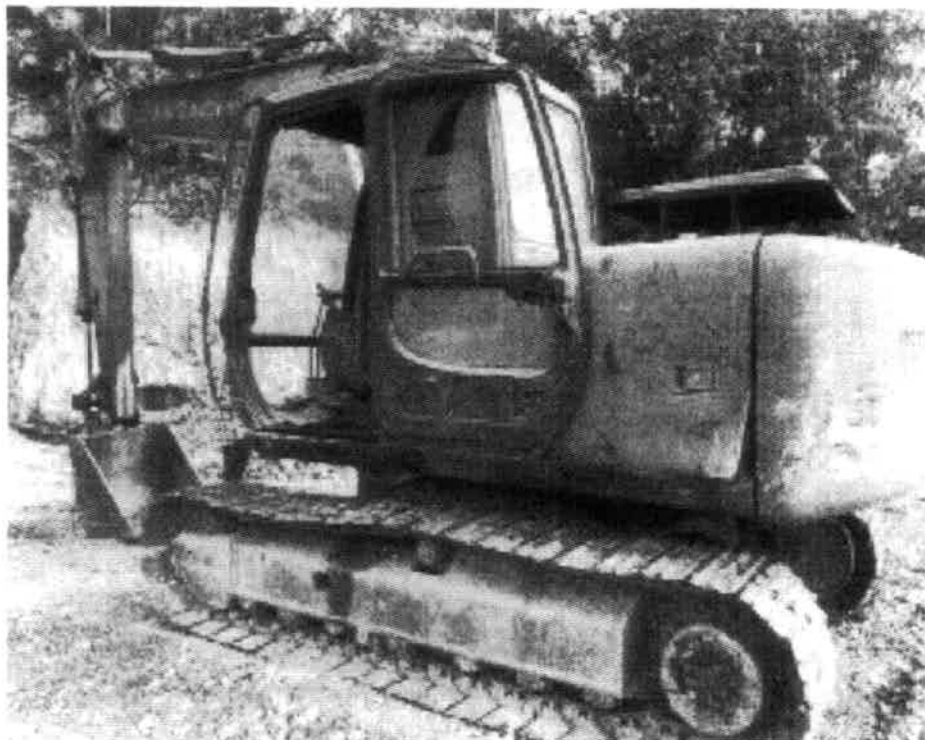
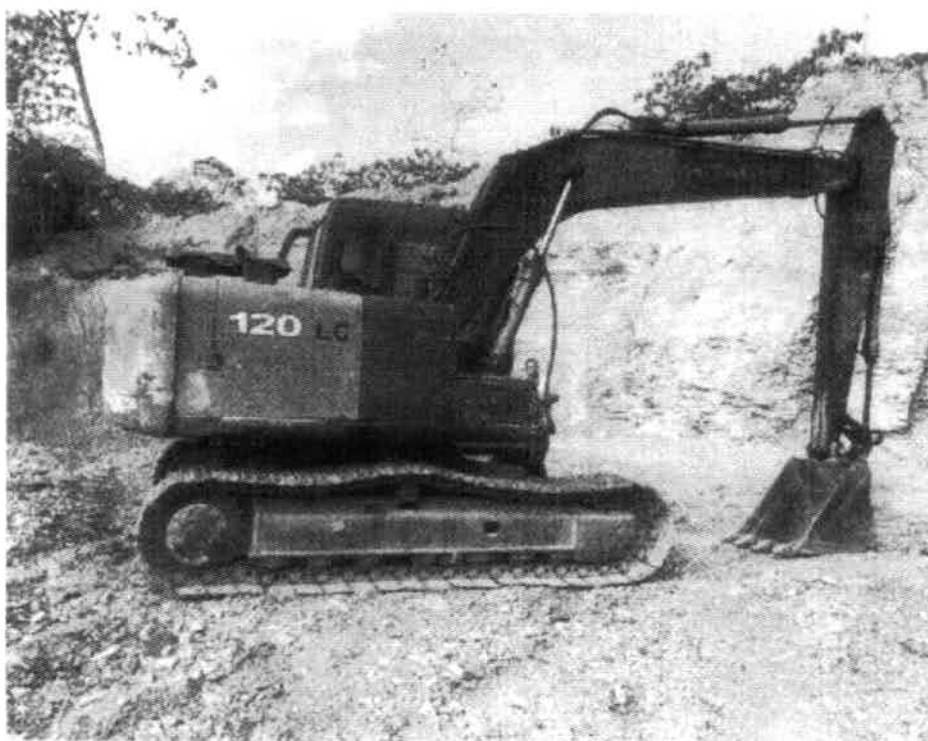
Foto 3 y 4. Maquinaria utilizada en el proceso de arranque y cargue de mineral

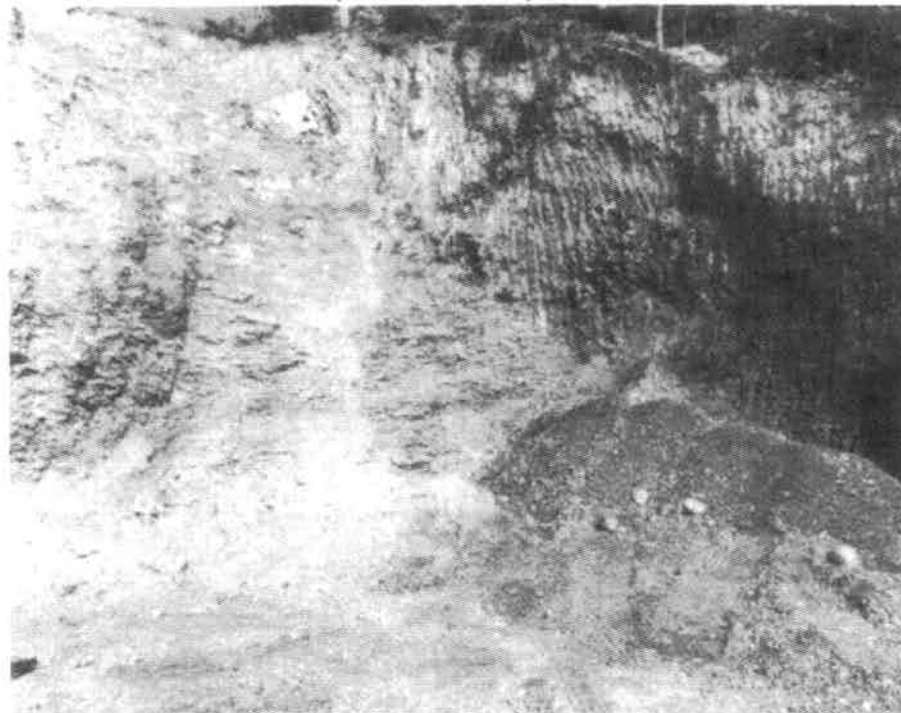
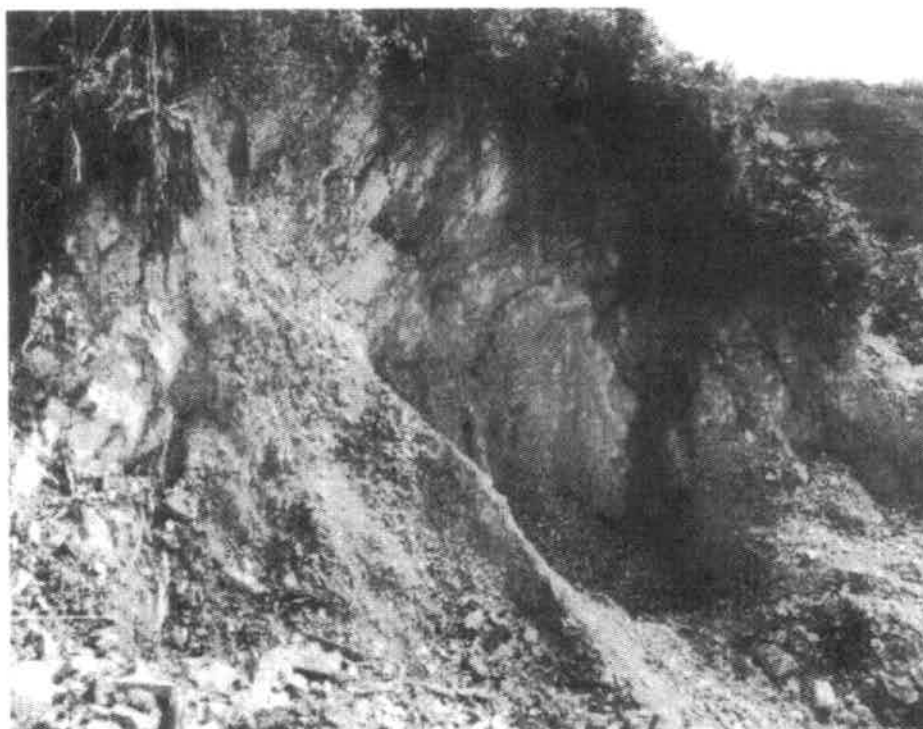
- Frente 1: banco único con altura de 10 m aproximadamente y 50 metros de longitud se realiza de manera no técnica, sin contar con las medidas mínimas de seguridad para el personal que labora.

Foto 5 y 6. Frente de explotación 1.

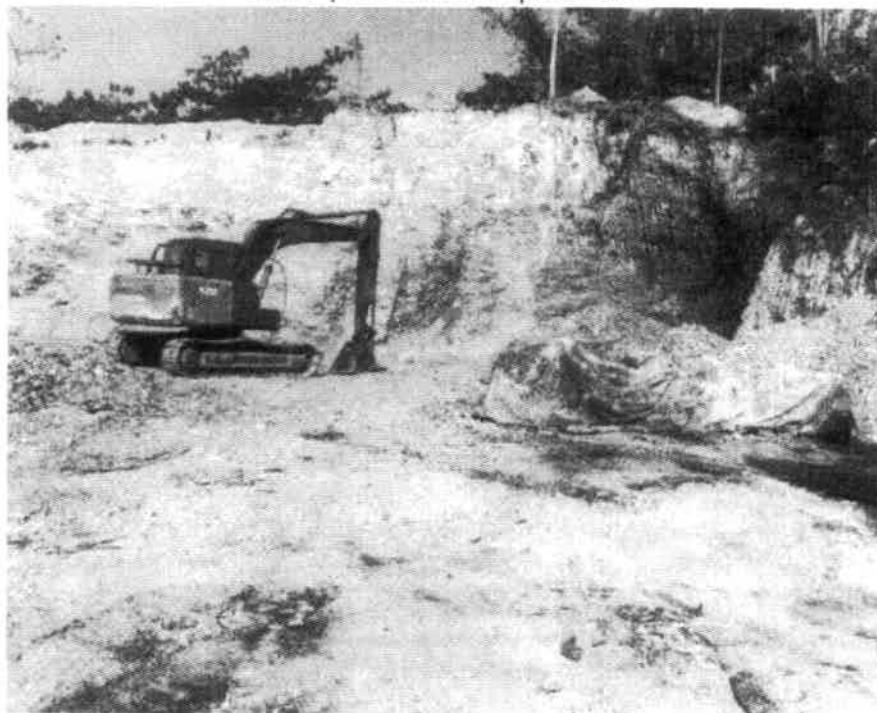
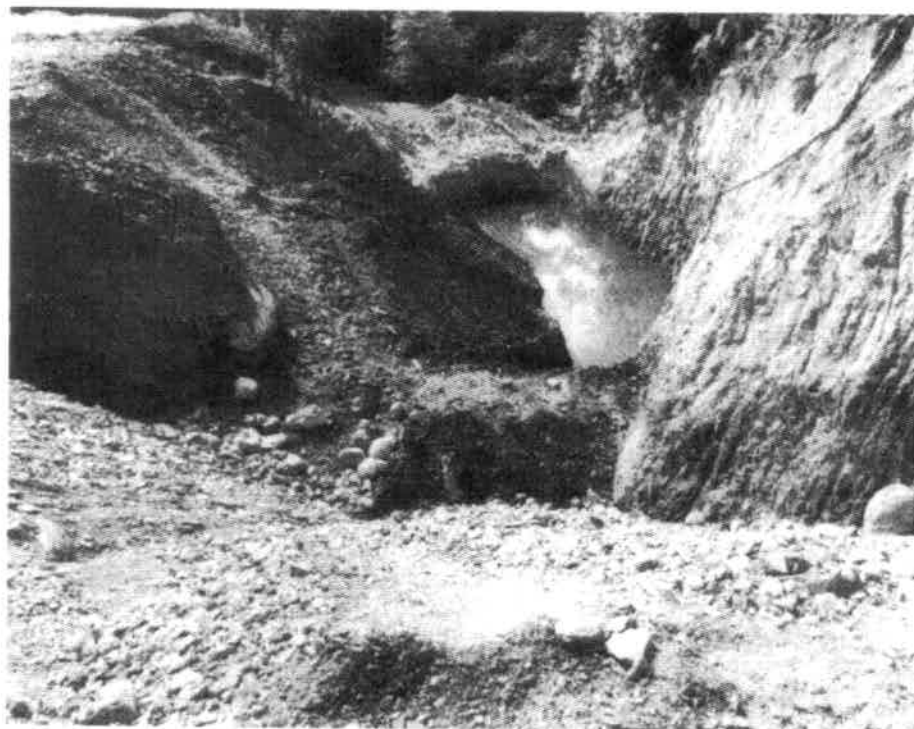
- Frente 2: banco único con altura de 20 m aproximadamente y 80 a 100 metros de longitud se realiza de manera no técnica, sin contar con las medidas mínimas de seguridad para el personal que labora.
- La operación de arranque en el área es por medio de excavadora HITACHI 120 LC, la cual está en condiciones regulares.
- Se observó impactos ambientales sobre la fauna y flora por la extracción inadecuada del mineral.
- Se evidenció daños a los drenajes naturales por la disposición de material estéril y el agua lixiviada de la extracción.
- Se observó aproximadamente 400 bultos de mineral asfaltita listo para su comercialización.

Foto 7 y 8. Frente de explotación 2

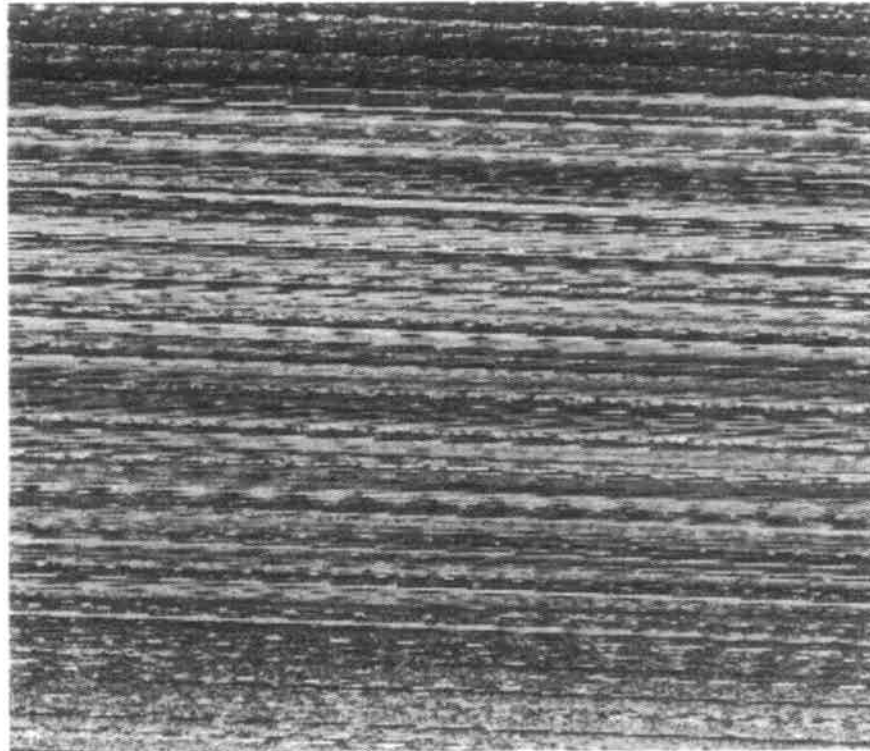
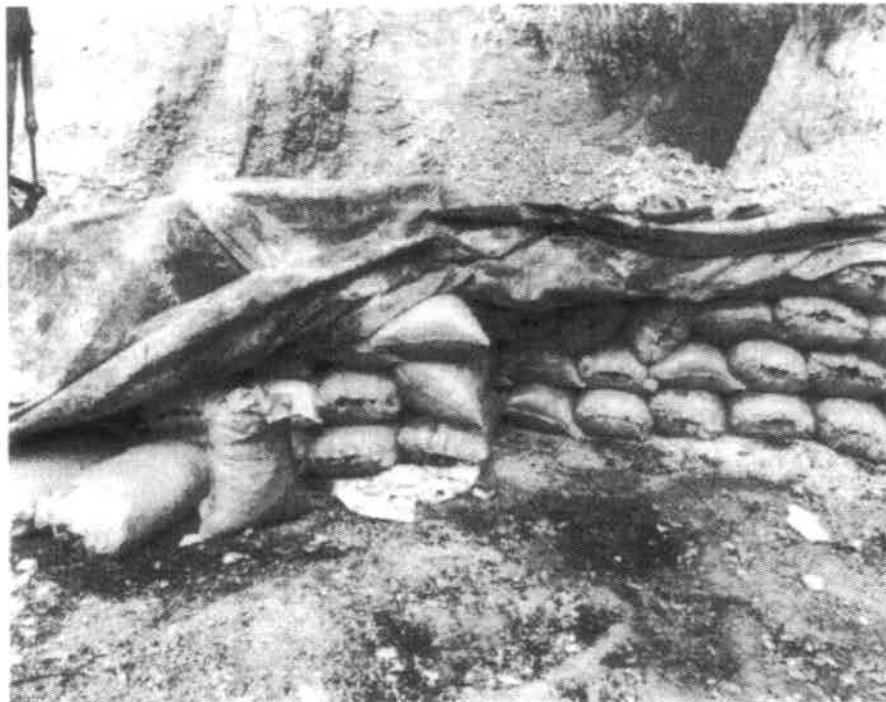
Foto 9 y 10. Mineral acopiado en bultos- aproximadamente 400
