## Alerta de Seguridad Minera por Caída de Roca

### A. Descripción de los Hechos.

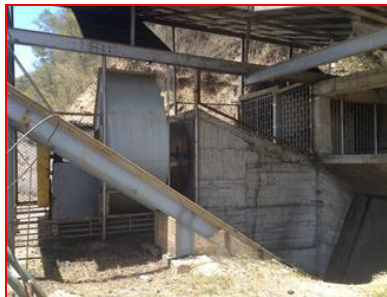
El día 25 de Julio de 2013 siendo aproximadamente las 10:45 am el trabajador fallecido se encontraba en el tambor auxiliar de la sobreguia 43 norte del inclinado 3 de la mina ubicada en el Cerro Tasajero, municipio de Cúcuta, departamento Norte de Santander. Junto con su compañero realizaban la evacuación del carbón mediante palas y luego se transportaba hasta el sitio de descargue, mientras que el occiso llenaba la otra carretilla. Cuando el compañero retornaba al frente de trabajo, luego de descargar la carretilla advierte que algo cae y se apresura a buscar ayuda en los frentes cercanos para tratar de auxiliarlo.

El personal de la mina hizo el rescate del trabajador.

Es preciso garantizar que nuestros trabajadores identifiquen los riesgos que implican las diferentes tareas que se llevan a cabo en las empresas mineras, que puedan evaluar las condiciones de operatividad, definir controles, dar seguimiento y concienciar a sus compañeros. Es necesario hacer un análisis de riesgos laborales de cada tarea crítica, riesgos específicos, riesgos especiales (elementos tóxicos o corrosivos), carga de incendio en las instalaciones.

Es de vital importancia hacer un acompañamiento permanente en los frentes de trabajo para garantizar que los trabajadores apliquen todas las normas y procedimientos de seguridad.
