| <b>AGENCIA NACIONAL DE MINERÍA</b> | <b>ATENCION Y SERVICIOS A MINEROS Y A GRUPOS DE INTERES</b> | | <b>CÓDIGO: MIS7-P-004-F-008</b> |

ESTADO No. 080

**INFORME DE VISITA TÉCNICA DE SEGUIMIENTO Y CONTROL REALIZADA PARA DETERMINAR POSIBLES DAÑOS CAUSADOS POR EXPLOTACION DE MINAS DE CARBON A LA CASA DE LA SEÑORA ANA ELISA MENDEZ ACOSTA EN EL MUNICIPIO DE LENGUAZAQUE - CUNDINAMARCA**

**REFERENCIA:** REVISION DAÑOS CAUSADOS A PROPIEDAD PRIVADA  
**SOLICITANTE:** ANA ELISA MENDEZ ACOSTA  
**MINERAL:** CARBON  
**MUNICIPIO:** LENGUAZAQUE - CUNDINAMARCA  
**FECHA DE VISITA:** 16 DE OCTUBRE DE 2013

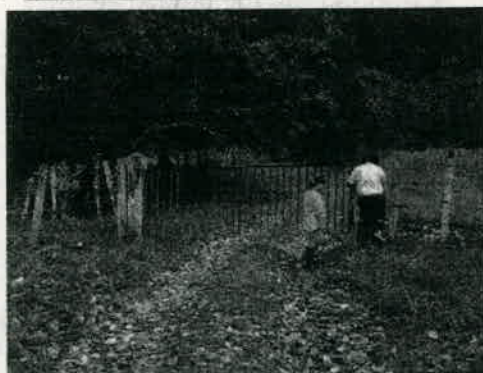
Foto 1: Carreteable que conduce a la bocamina
