## Alerta de Seguridad Minera por Explosión de Líquido Inflamable

### A. Descripción de los Hechos

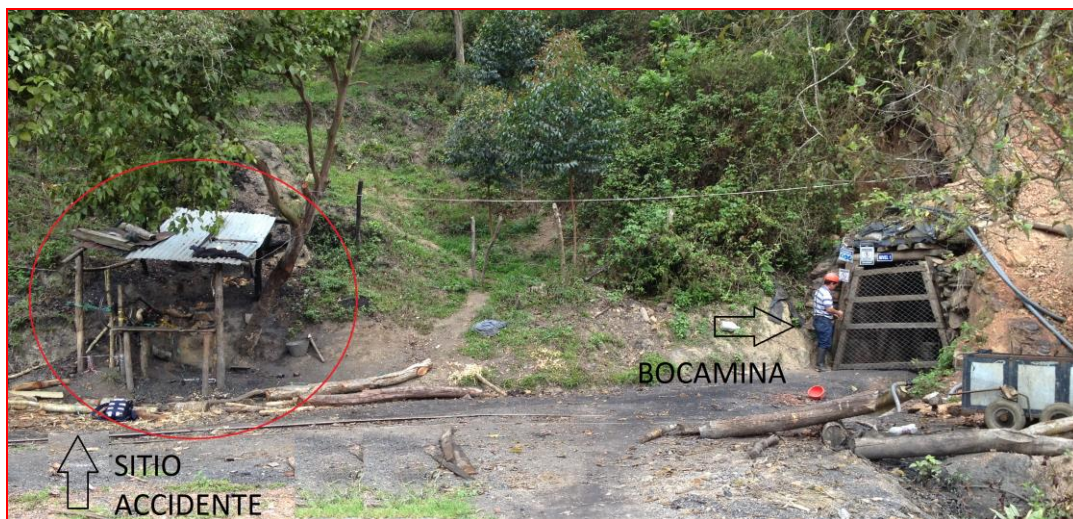
Siendo aproximadamente las 7:30 a.m. del miércoles 07 de abril de 2013 el trabajador se encontraba afilando la herramienta en la fragua del patio de la mina de carbón ubicada en la vereda Hatos Alto, municipio de Toledo, departamento Norte de Santander. Una chispa cae en un galón que contenía líquido inflamable ocasionando una explosión (condición insegura). El incidente deja al trabajador una quemadura en el rostro y ocasiona una herida leve a otro trabajador.

El accidente se presenta debido a la chispa ocasionada por la fragua que entró en contacto con el líquido inflamable causando la explosión. Se presentan las siguientes condiciones de riesgo: tener líquidos inflamables cerca a fuentes de calor, no disponer de un sitio adecuado para el depósito de combustibles, falta de supervisión, inexistencia de protocolos para el manejo de combustibles, falta de capacitación etc.

- Todo sitio de trabajo debe tener un lugar apropiado para el mantenimiento de las herramientas utilizadas en minería. La manipulación de líquidos inflamables

como la gasolina debe hacerse de manera controlada de tal forma que no genere riesgo a los trabajadores.

- Es obligación del propietario de la mina adoptar las medidas que sean necesarias para el mantenimiento de las herramientas, capacitar a los trabajadores en el manejo y mantenimiento de las mismas con respecto a la manipulación de líquidos inflamables para prender o avivar la fragua.
