## ***ALERTA DE SEGURIDAD MINERA***

### **A. DESCRIPCION DE LOS HECHOS.**

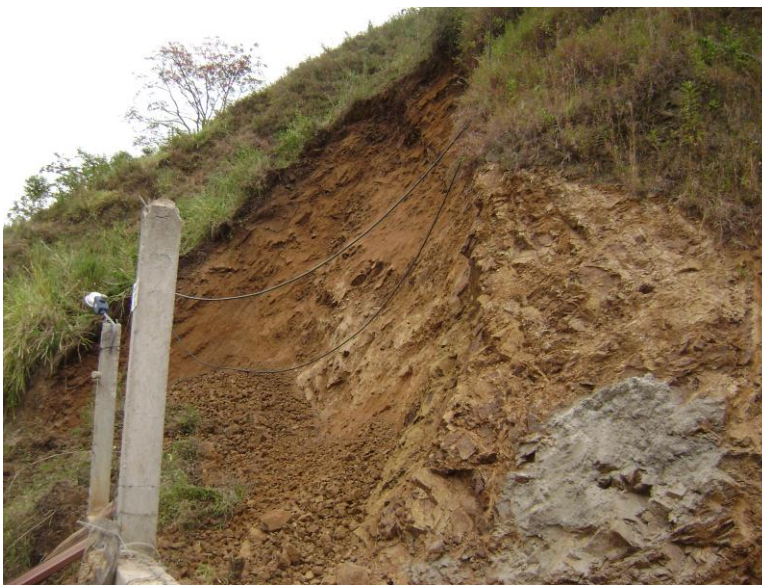
Los hechos ocurrieron en el departamento de hila, municipio de Iquira, vereda Buenos Aires, en el área del título IDR-10331. Siendo las 3:30 p.m. del día 25 julio de 2013 se encontraban 5 trabajadores y el operador de la retroexcavadora al interior de una excavación que había realizado la retro, excavación que tenía 2m de ancho x 6m de largo x 7m de profundidad y que tenía como objetivo realizar piscina de sedimentación para lograr un circuito cerrado del agua utilizada en el beneficio del mineral de oro extraído de la mina, las personas se encontraban perfilando la excavación que serviría como tanque de recolección de aguas, lo que los trabajadores no previeron es que esta excavación fue realizada al pie de un talud con ángulo superior a 85°, al realizar la excavación debilitaron la pata del talud y estando dentro de la excavación ocurrió un deslizamiento de la parte superior del talud, sepultando a las cinco personas que se encontraban dentro de ella.

**DESPRENDIMIENTO DE MATERIAL EN LA PARTE ALTA DEL TALUD**

- Cuando se vaya a realizar una obra de estas características se debe contar con la dirección y supervisión de un profesional idóneo que advierta los riesgos que se puedan presentar y se busque la manera de eliminarlos.

- En el caso particular para evitar posibles accidentes se debe dividir el talud en terrazas para aliviar la carga que está propensa a deslizamientos
- Realizar zanjas de coronación y canales perimetrales para la recolección de aguas, evitando de esta manera que ocurran deslizamientos.

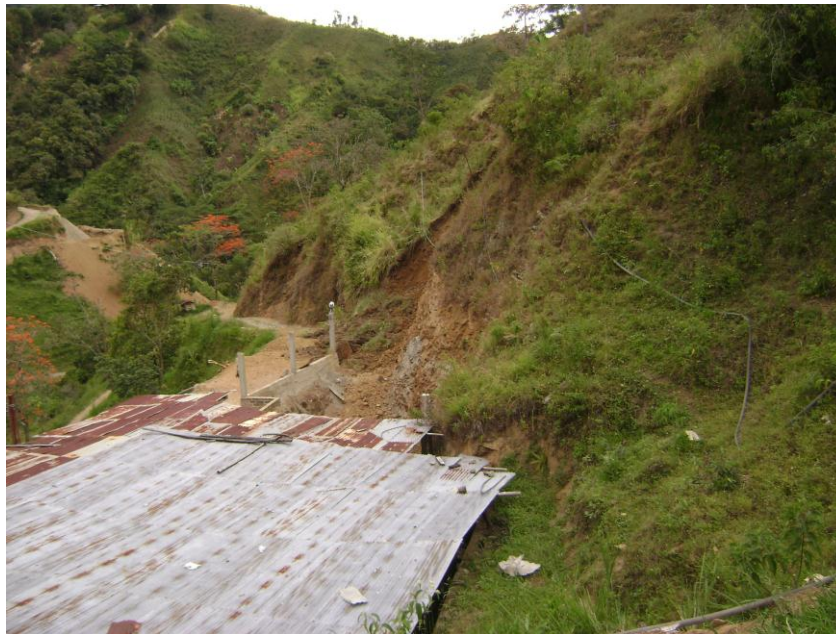
ESCAVACION EN LA PATA DEL TALUD

Las causas básicas que generaron el accidente fue la falta de un profesional que prestara asesoría en la construcción de este tanque, para que hubiera advertido la posibilidad de un deslizamiento de tierra al debilitar el pie del talud.

Falta de canales de coronación en el talud para distribución de aguas superficiales.

Falta de terrazas en el talud.
