**AUTO PARCU - 1191**

VISITA REALIZADA AL ÁREA DEL CONTRATO No 629

CONSECUTIVO 1080

TITULAR: FRANK REINALDO SERAFINI SALAS

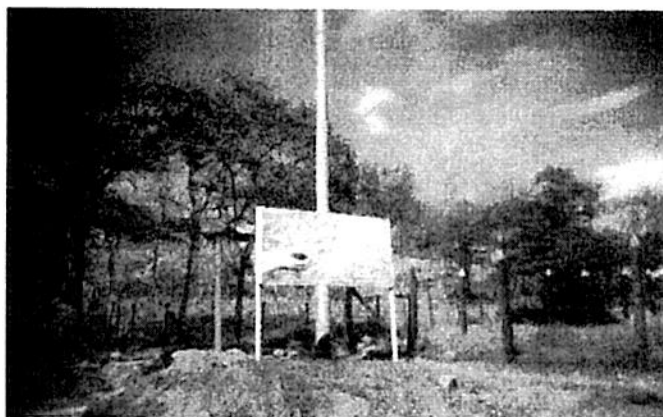
| Punto | | Descripción | Coordenadas* | | |
|---|---|---|---|---|---|
| | 2 | Señalización | 1 365.679,11 | 1.163.779,69 | 256.6 |

FOTO 1. SEÑALIZACIÓN

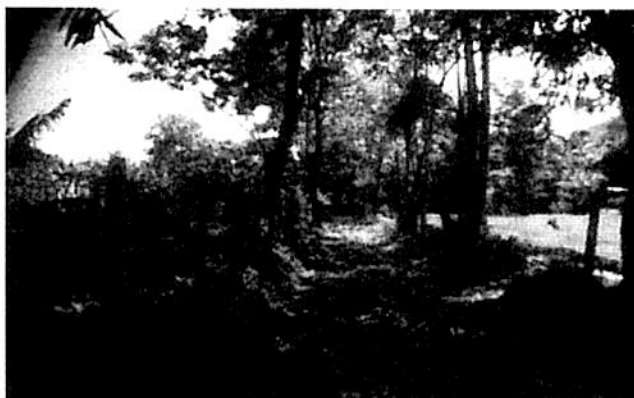
| Punto | | Descripción | Coordenadas* | | |
|---|---|---|---|---|---|
| Instalaciones | 1 | Via de acceso | 1 365.636,22 | 1.163.087,53 | 233.9 |

FOTO 2. VIA DE ACCESO

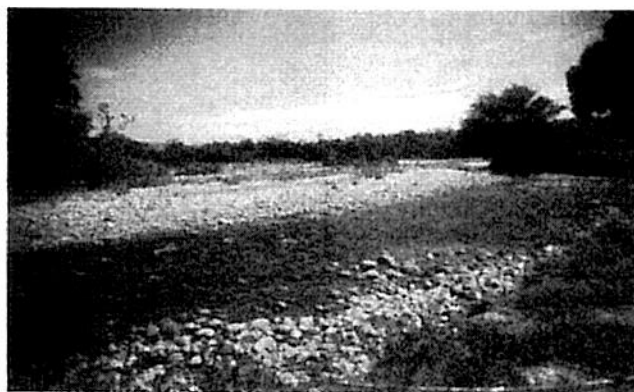
Como resultado de la visita efectuada se pudo constatar que el título se encuentra SIN Actividad Minera, que todas las actividades adelantadas por el titular minero NO corresponden con la etapa contractual, el titular manifiesta que la extracción se realiza de forma intermitente que la última extracción la realizó entre el mes de abril y mayo. Una vez realizado el recorrido se evidencia que se realizara la extracción en un nuevo frente de explotación que sólo se tiene en planes lo cual lleva a que el titular deberá realizar la actualización del programa de trabajos y obras ya que no se encuentra incluido

FOTO 3. PANORAMICA DEL ÁREA SIN EVIDENCIA DE ACTIVIDADES DE EXPLOTACIÓN.
