| <b>AGENCIA NACIONAL DE MINERÍA</b> | <b>ATENCION Y SERVICIOS A MINEROS Y A GRUPOS DE INTERES</b> | | <b>CÓDIGO: MIS7-P-004-F-008</b> |

ESTADO No. 080

**INFORME DE VISITA TÉCNICA DE SEGUIMIENTO Y CONTROL REALIZADA PARA DETERMINAR POSIBLES DAÑOS CAUSADOS POR EXPLOTACION DE MINAS DE CARBON A LA CASA DE LA SEÑORA ANA ELISA MENDEZ ACOSTA EN EL MUNICIPIO DE LENGUAZAQUE - CUNDINAMARCA**

**REFERENCIA:** REVISION DAÑOS CAUSADOS A PROPIEDAD PRIVADA  
**SOLICITANTE:** ANA ELISA MENDEZ ACOSTA  
**MINERAL:** CARBON  
**MUNICIPIO:** LENGUAZAQUE - CUNDINAMARCA  
**FECHA DE VISITA:** 16 DE OCTUBRE DE 2013

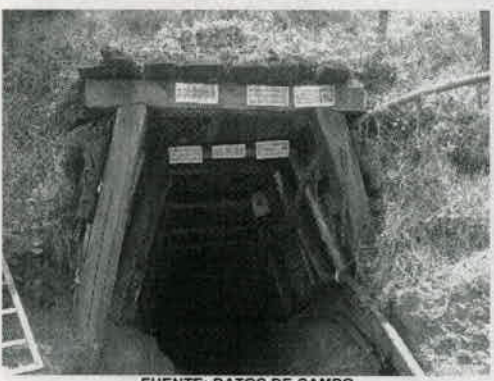
| <br><b>FUENTE: DATOS DE CAMPO</b> | <p><b>FOTO 8</b></p> <p>Bocamina el milagrito de propiedad de la señora Stella Triana</p> |

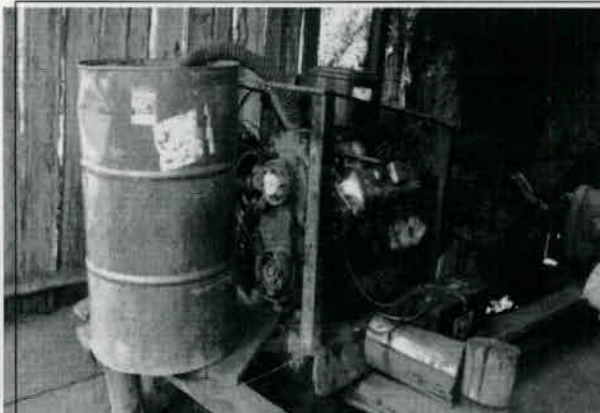
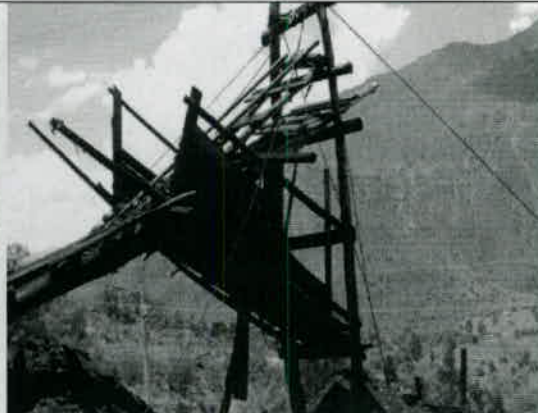
**MALACARRO Y TOLVA, MINA LA ESPERANZA 2**

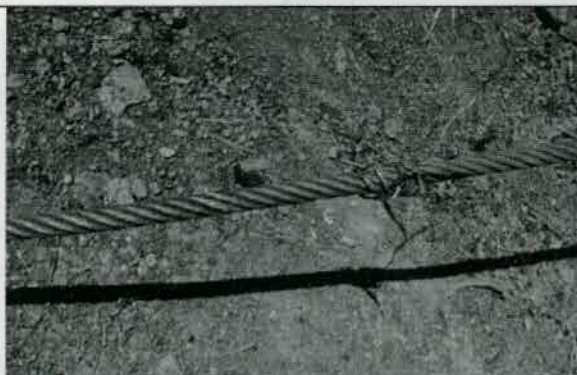
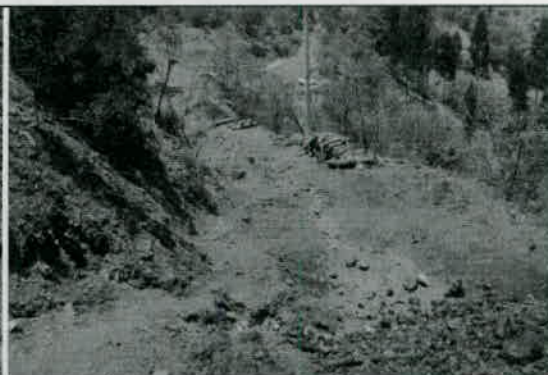
**CABLE DE ACERO EN MAL ESTADO Y VÍA DE ACCESO, MINA LA ESPERANZA 2**

- La infraestructura y labores mineras deben estar sometidas permanentemente a mantenimiento preventivo para evitar el deterioro de la misma y los posibles accidentes.

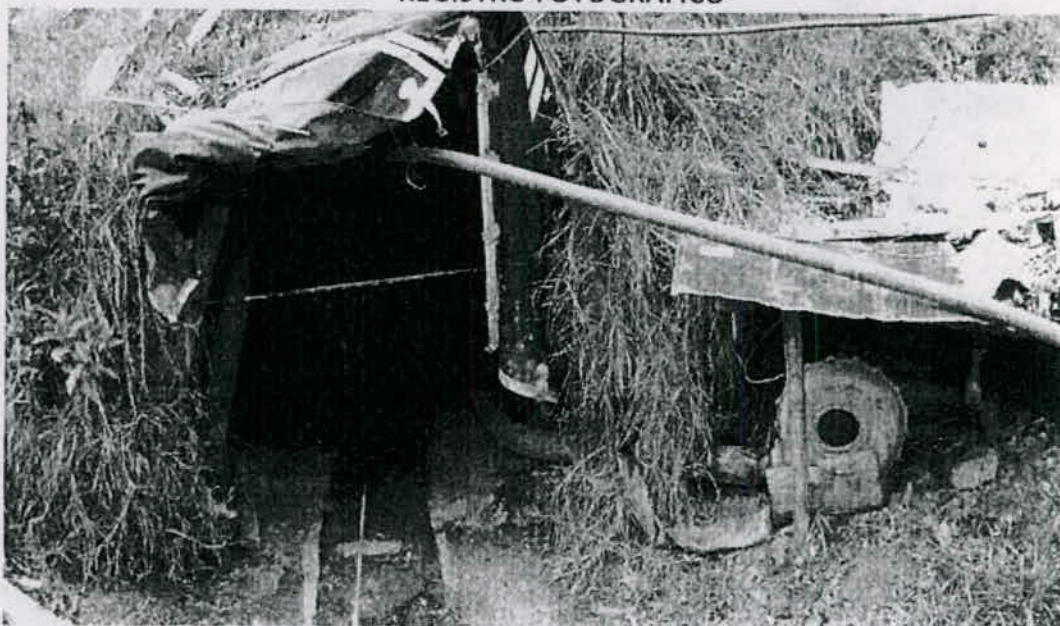
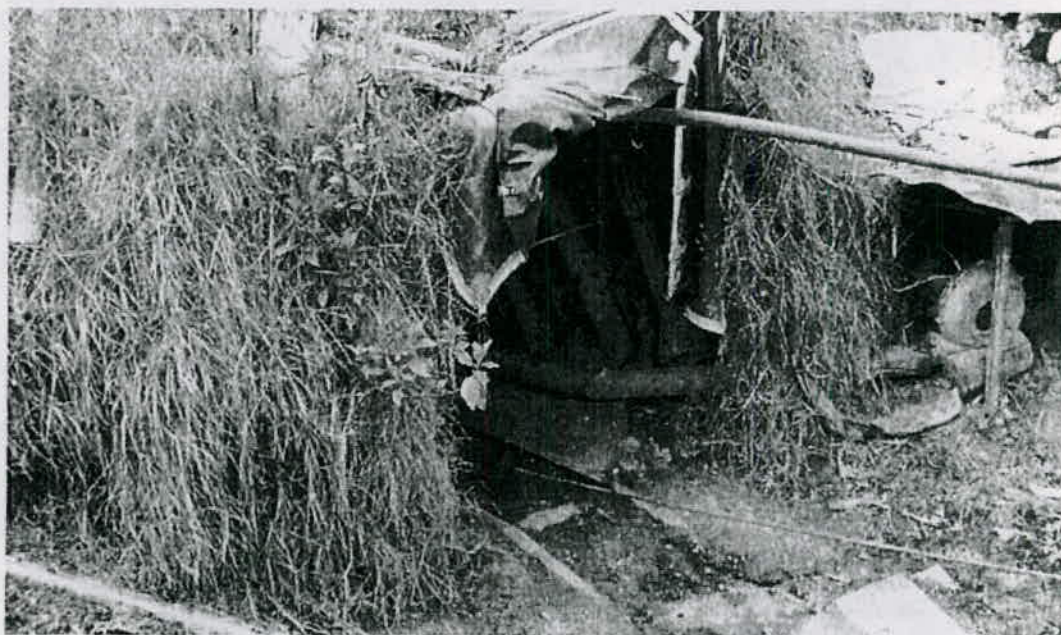
BOCAMINA MIAN EL ARENAL

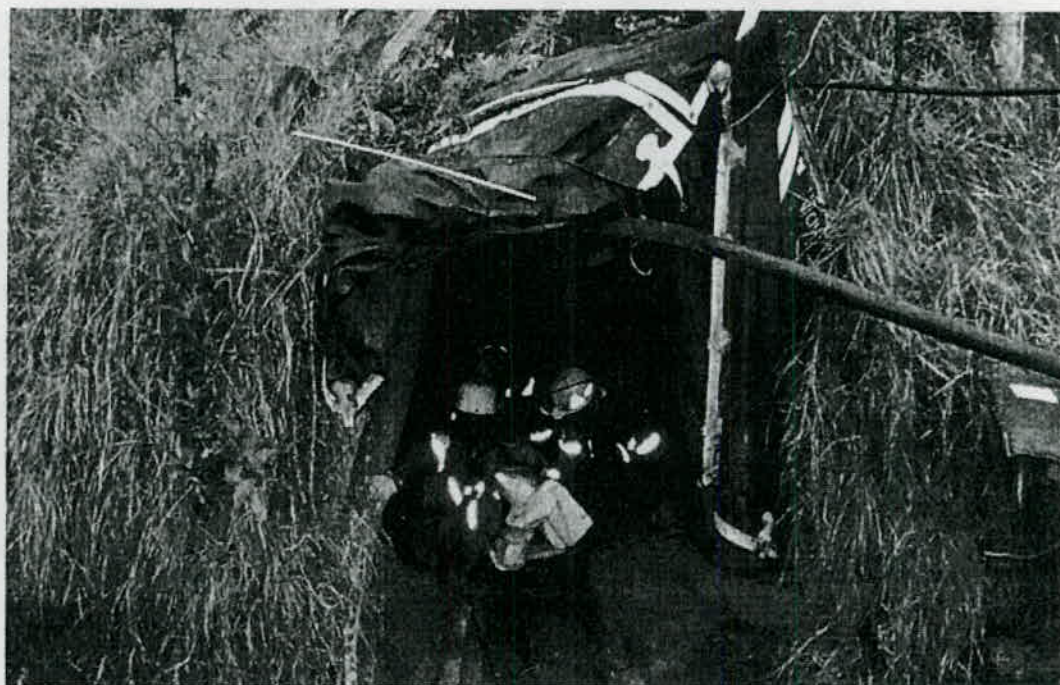
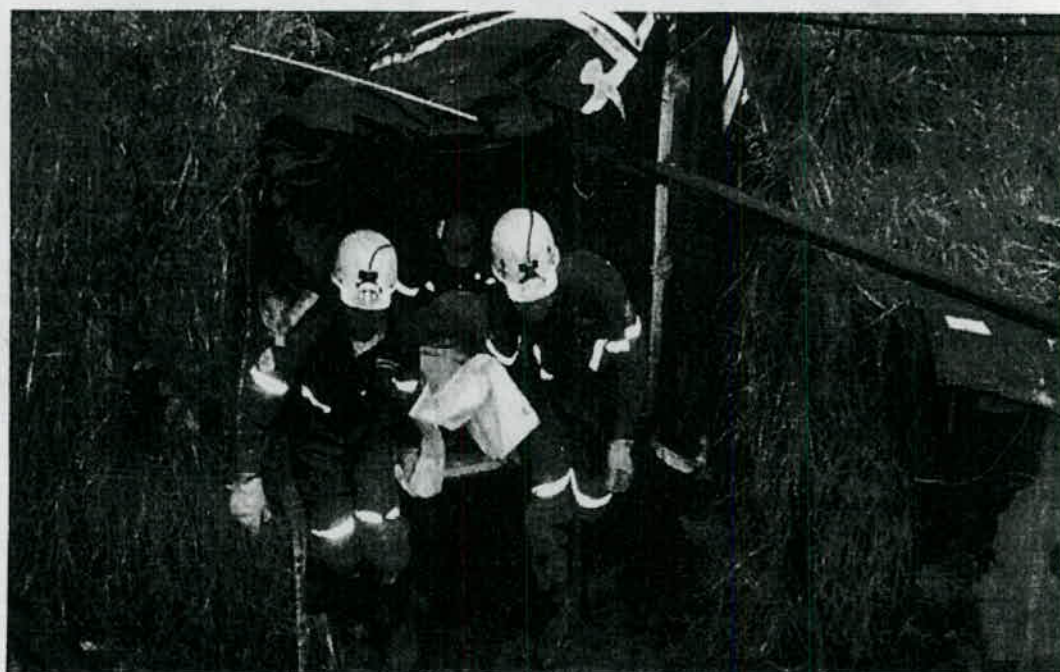
EVACUACION DE LOS CUERPOS A BM

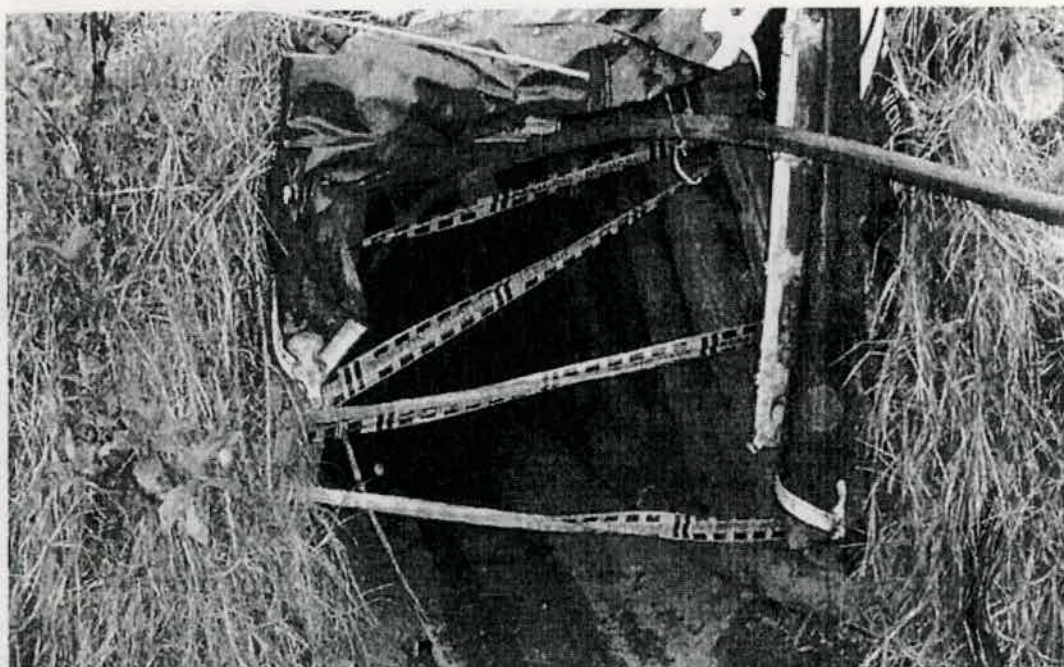
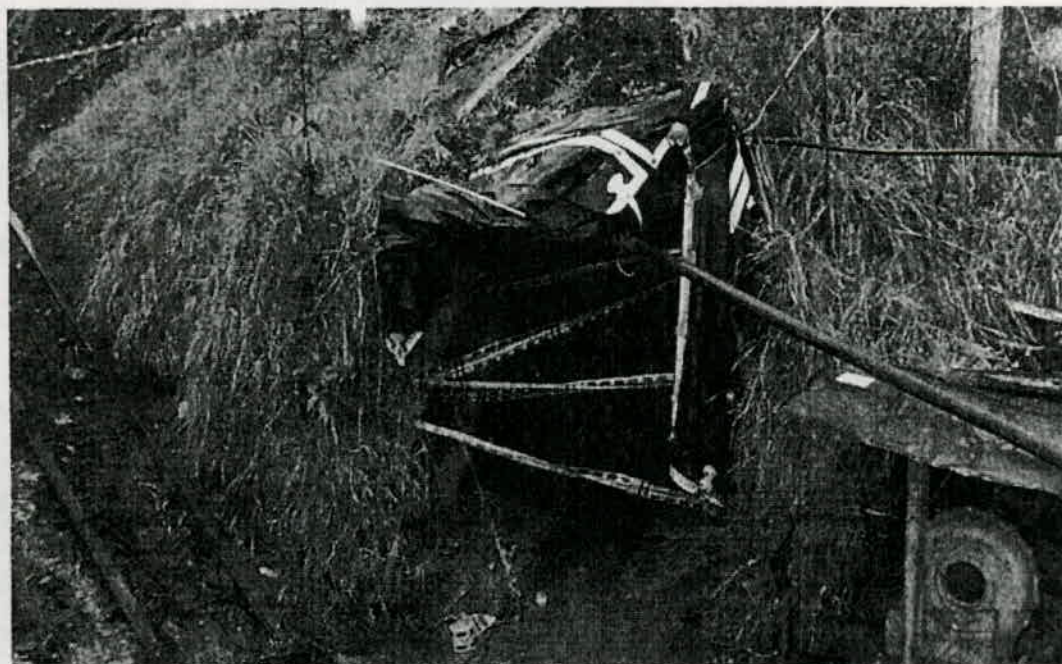
**CINTA EN LA BOCAMINA CON ORDEN DE CIERRE**

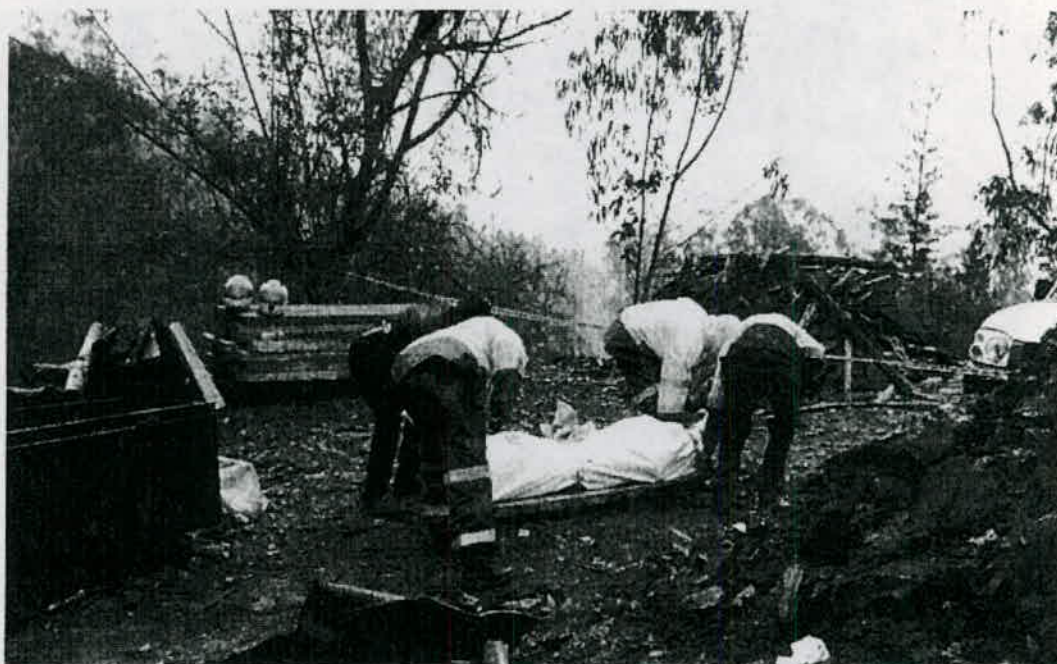
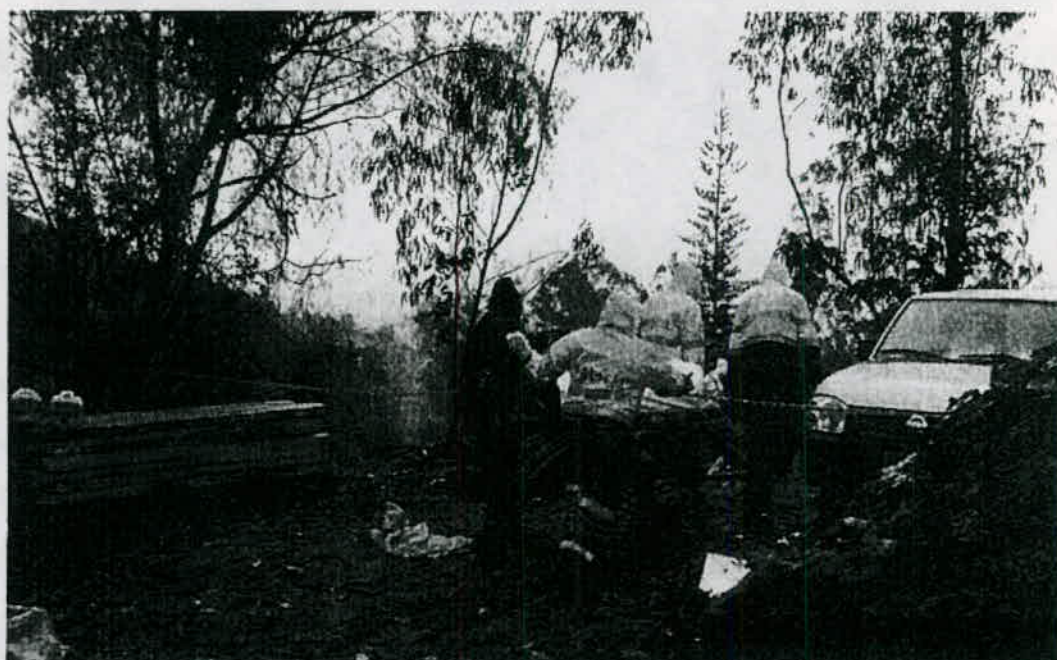
ENTREGA DE LOS CUERPOS AL C.T.I.

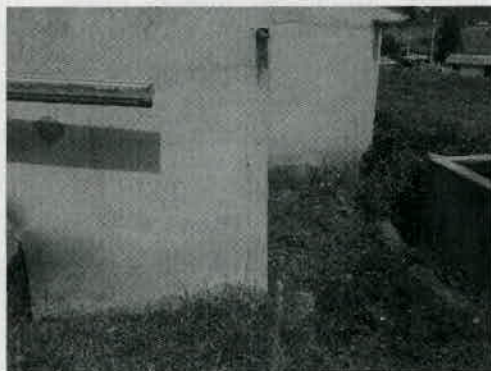
#### FOTO 1.

Estado actual de las paredes de la casa de la señora ANA ELIZA MENDEZ.

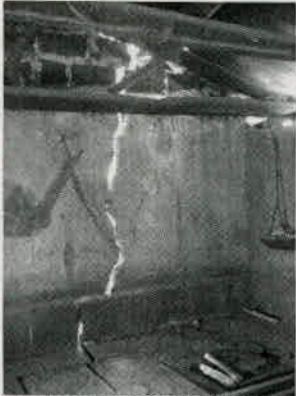
| <p>FUENTE: DATOS DE CAMPO</p> | <p><b><u>FOTO 3</u></b></p> <p>Estado actual de las paredes de la casa de la señora ANA ELIZA MENDEZ.</p> |

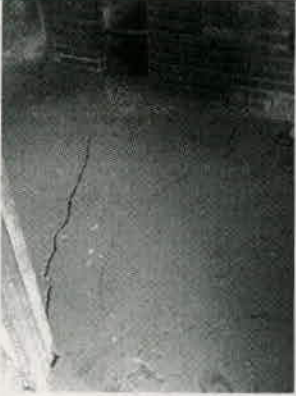
| <p>FUENTE: DATOS DE CAMPO</p> | <p><b><u>FOTO 4</u></b></p> <p>Estado actual del piso de la casa de la señora ANA ELIZA MENDEZ.</p> |

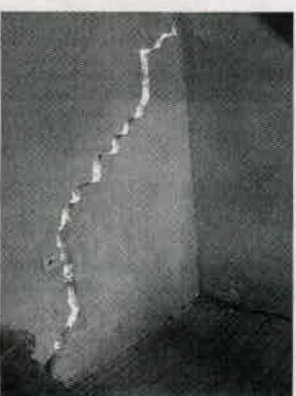
| <p>FUENTE: DATOS DE CAMPO</p> | <p><b><u>FOTO 5</u></b></p> <p>Estado actual de las paredes de la casa de la señora ANA ELIZA MENDEZ.</p> |

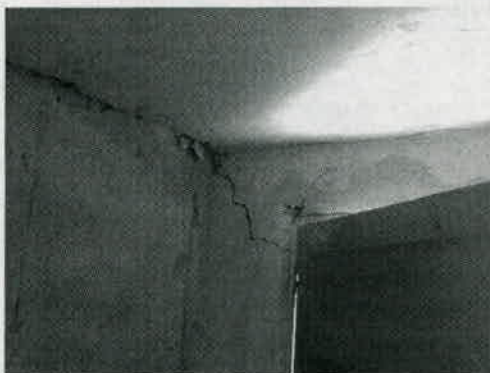
**FOTO 6**

Estado actual de las paredes de la casa de la señora ANA ELIZA MENDEZ.

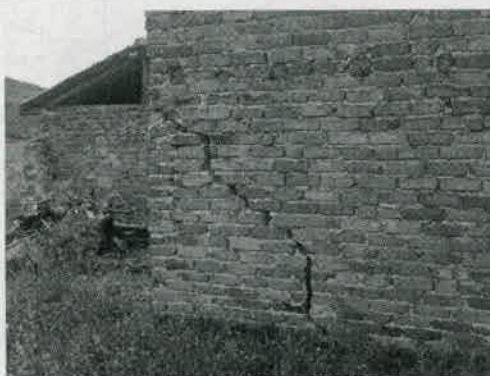
**FOTO 7**

Estado actual de las paredes de la casa de la señora ANA ELIZA MENDEZ.

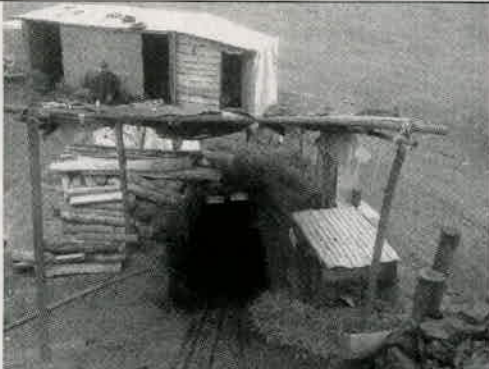
| <br><b>FUENTE: DATOS DE CAMPO</b> | <p><b><u>FOTO 9</u></b></p> <p>Panorámica de la mina denominada el milagrito.</p> |

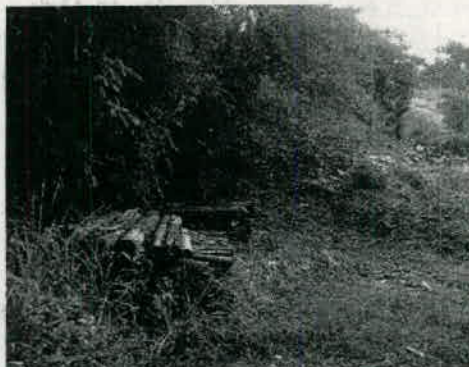
Foto 2: Sitio para disposición de madera

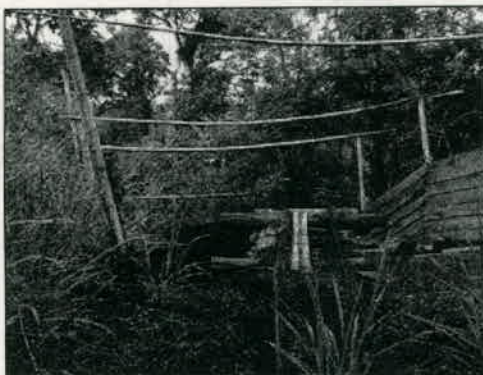
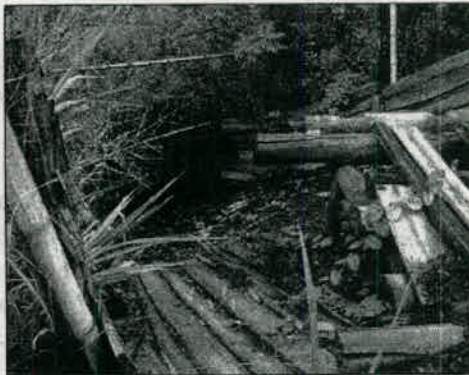
Foto 3 y 4: Tolva de almacenamiento en madera

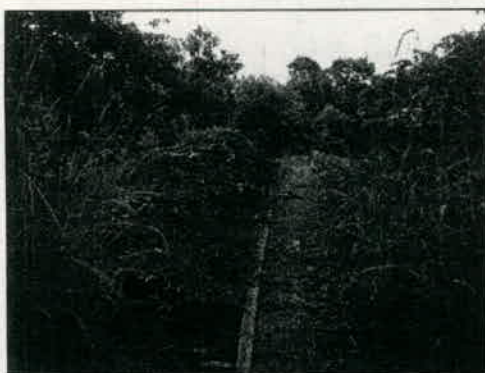
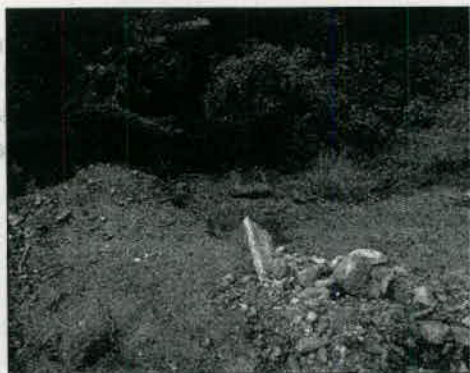
Foto 5 y 6: Disposición de estéril

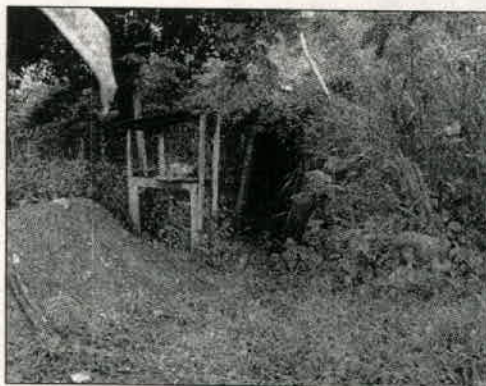
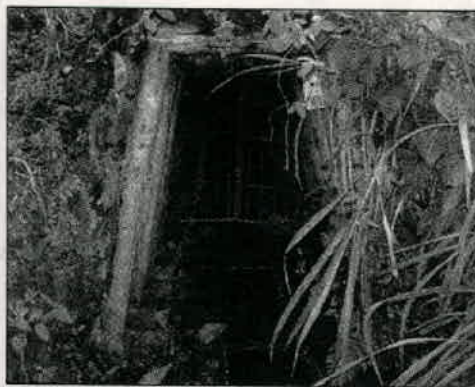
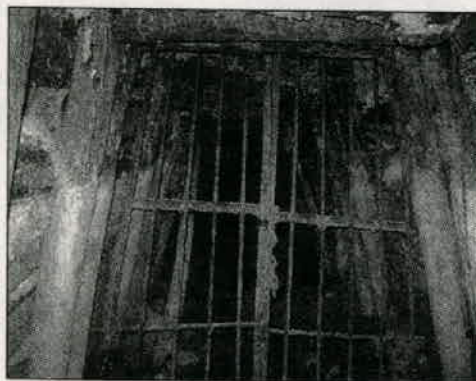
Foto 7, 8 y 9: Bocamina

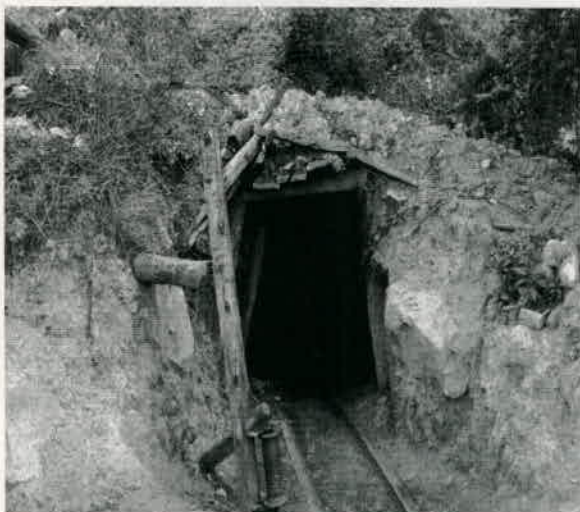
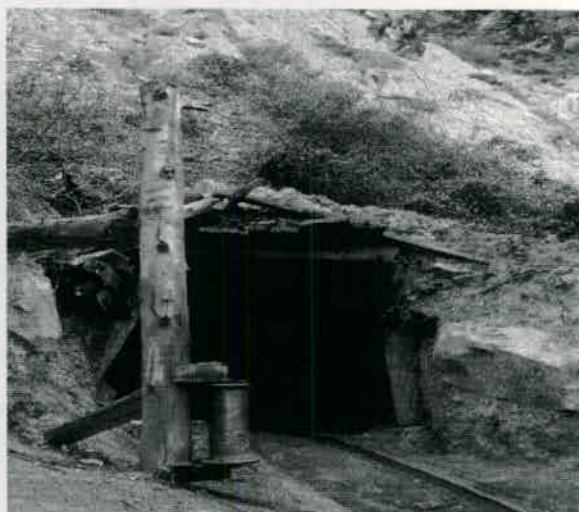
**BM-1 N.N.**

**MINAS UBICADAS DENTRO DEL AREA DEL DESLIZAMIENTO**

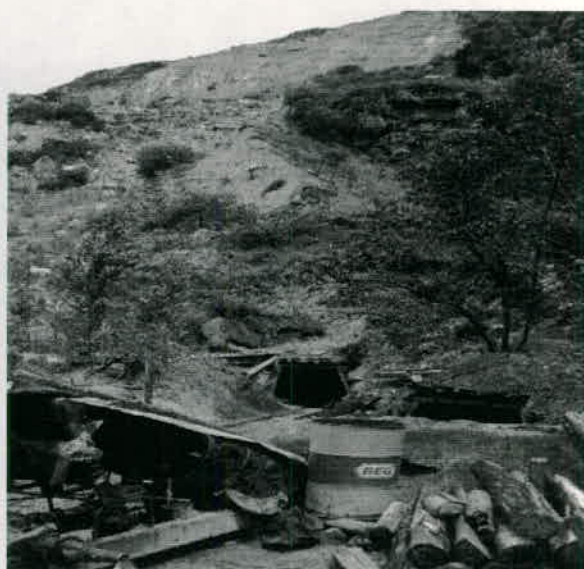
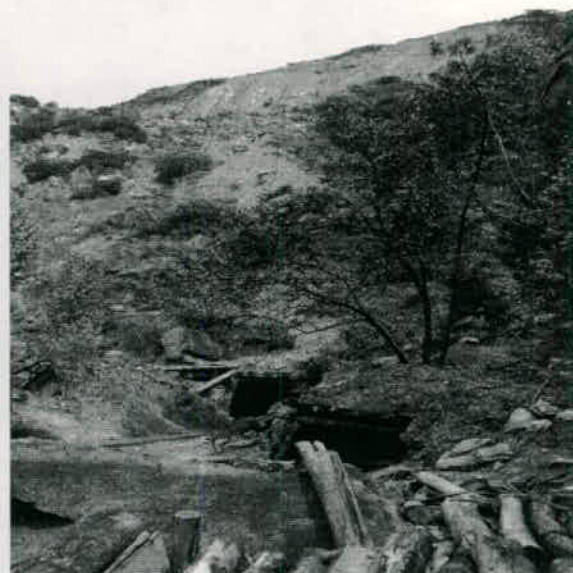
**BM-N.N-3-4 UBICADAS EN LA LINEA DE DESLIZAMIENTO**

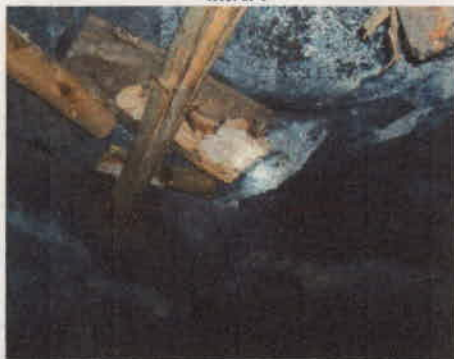
FALTA DE SOSTENIMIENTO EN LA MINA

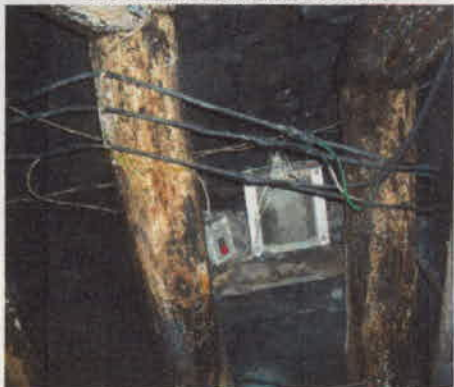
INSTALACION ELECTRICA

Se cuenta con una instalación para adecuación de máquinas y equipos. Se cuenta con un transformador de 45 kVA, se tienen contadores la cual reparte a los equipos energía en superficie; 110V y bajo tierra 440V. equipos, malacate 45 kilovatios, equipo de soldadura a 110V.

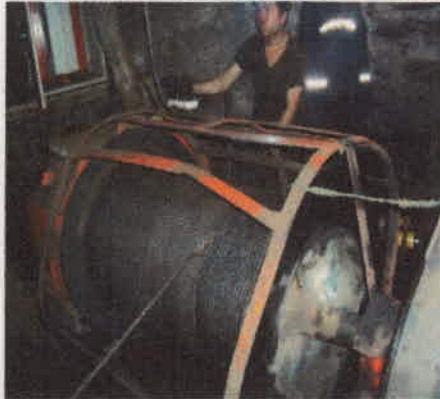
**MALACATE ELECTRICO INTERNO**

La mina cuenta con cuatro (4) ventiladores en regular estado; Dos (2) de 5.5 HP, Uno (1) de 1.5 Hp no son anti explosion. Cuatro (4) vagonetas en mal estado, láminas deterioradas con capacidad de 1 tonelada. Un (1) malacate interno en regular estado eléctrico de 32 HP, no está protegido.

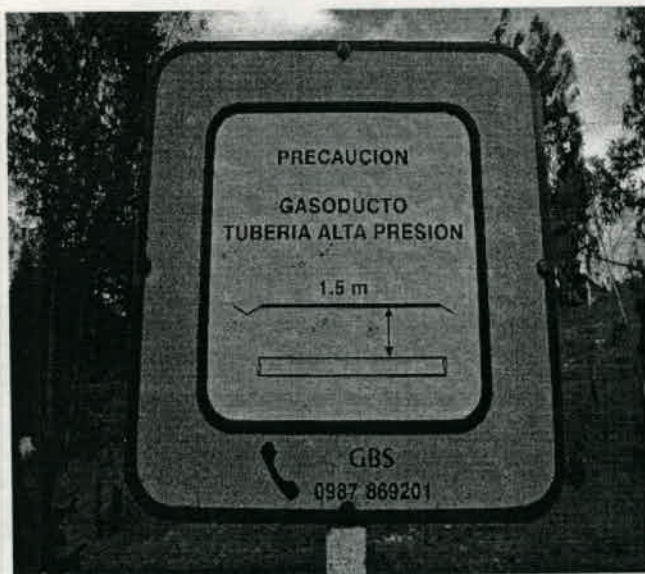
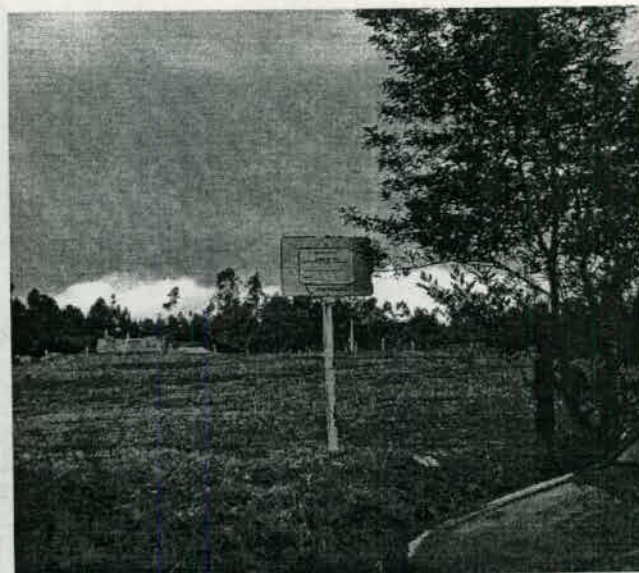
**AVISOS ADVIERTE LA PROFUNDIDAD Y DIRECCION DEL GASODUCTO**

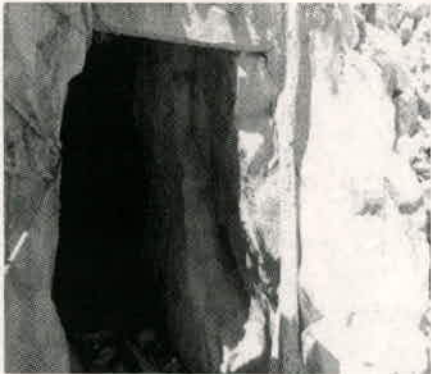
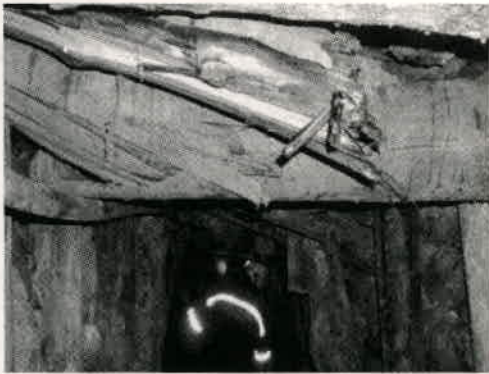
| <b>BOCAMINA LOS CHORROS</b> | <b>CAPIZ REVENTADO</b> |

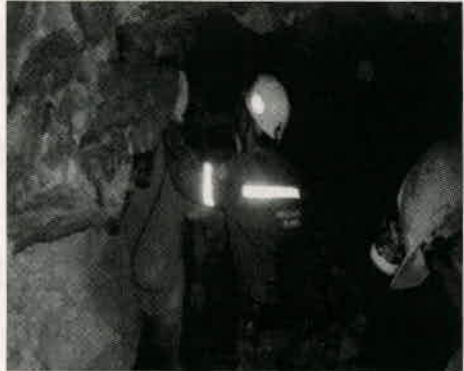
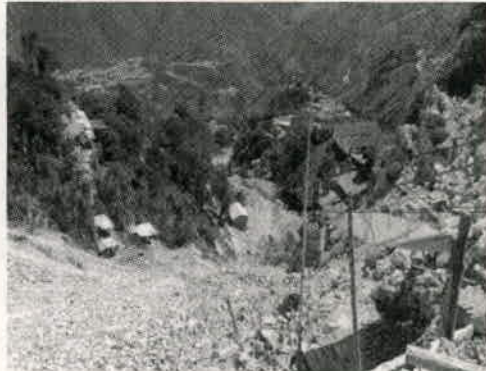
| <b>FRENTE DE EXPLOTACION</b> | <b>DESCARGUE DE MATERIAL ESTERIL DE OTRAS MINAS</b> |

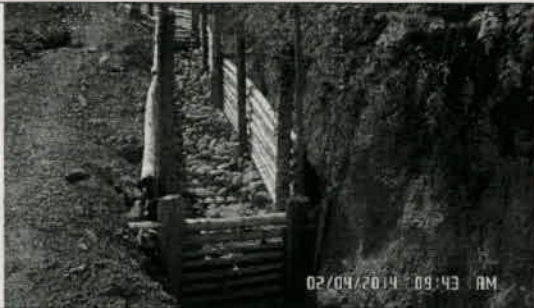
| <b>Foto 1 control de aguas superficie</b> | <b>Foto 2 control de erosión y manejo aguas<br/>escorrentía</b> |

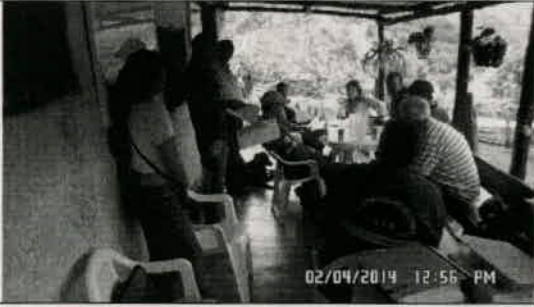
| <b>Foto 7 socialización de las recomendaciones</b> | <b>Foto 8 sensibilización en temas seguridad</b> |

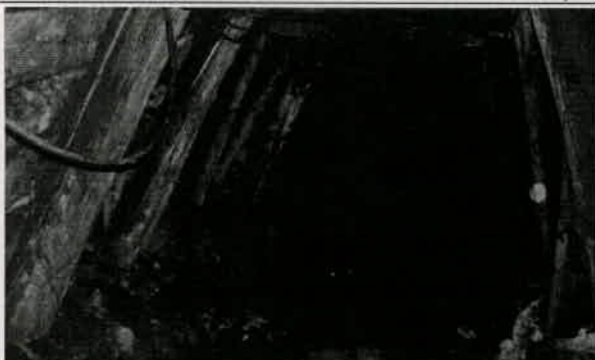
ESTADO DEL SOSTENIMIENTO, MINA EL MORTIÑO II

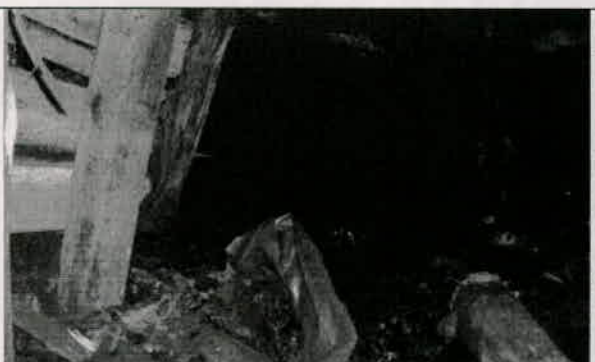
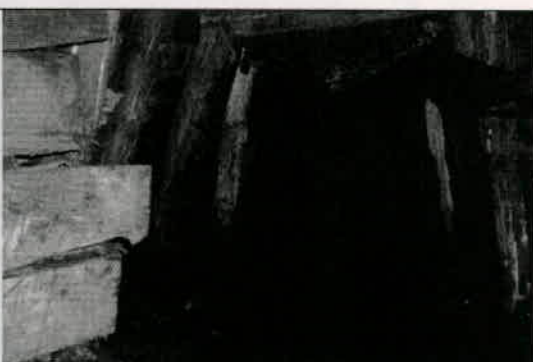
ESTADO DE LAS VÍAS, MINA EL MORTIÑO II
